**IX INFORME DE AUDITORIA AMBIENTAL DEL DRAGADO DE
MANTENIMIENTO DEL CANAL DE ACCESO AL PUERTO MARÍTIMO DE
GUAYAQUIL**

**Elaborado por: Centro de Estudios del Medio Ambiente de la ESPOL
Preparado para: Autoridad Portuaria de Guayaquil**

Guayaquil, Junio 2010

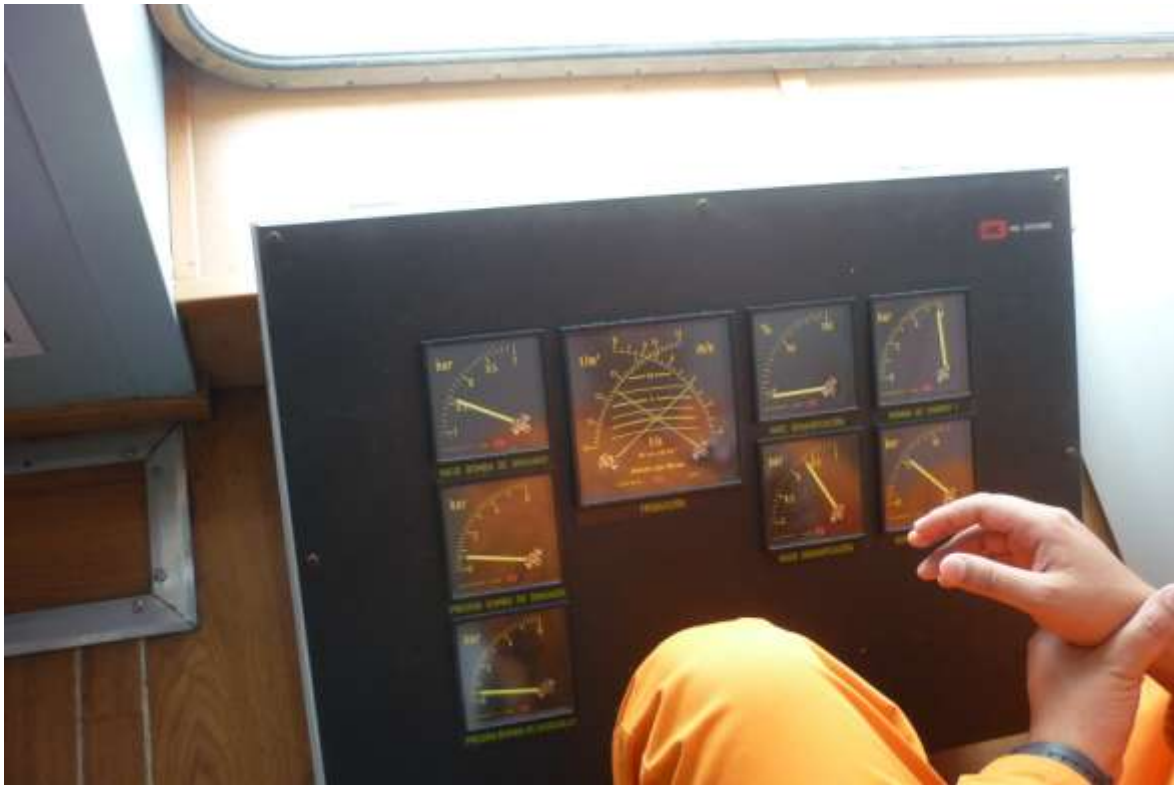
Fotografía 2. Equipo con sensores de densidad de sedimentos operando en un ciclo de dragado, sector de Boya 51, durante inspección abordo de la DRAFOR

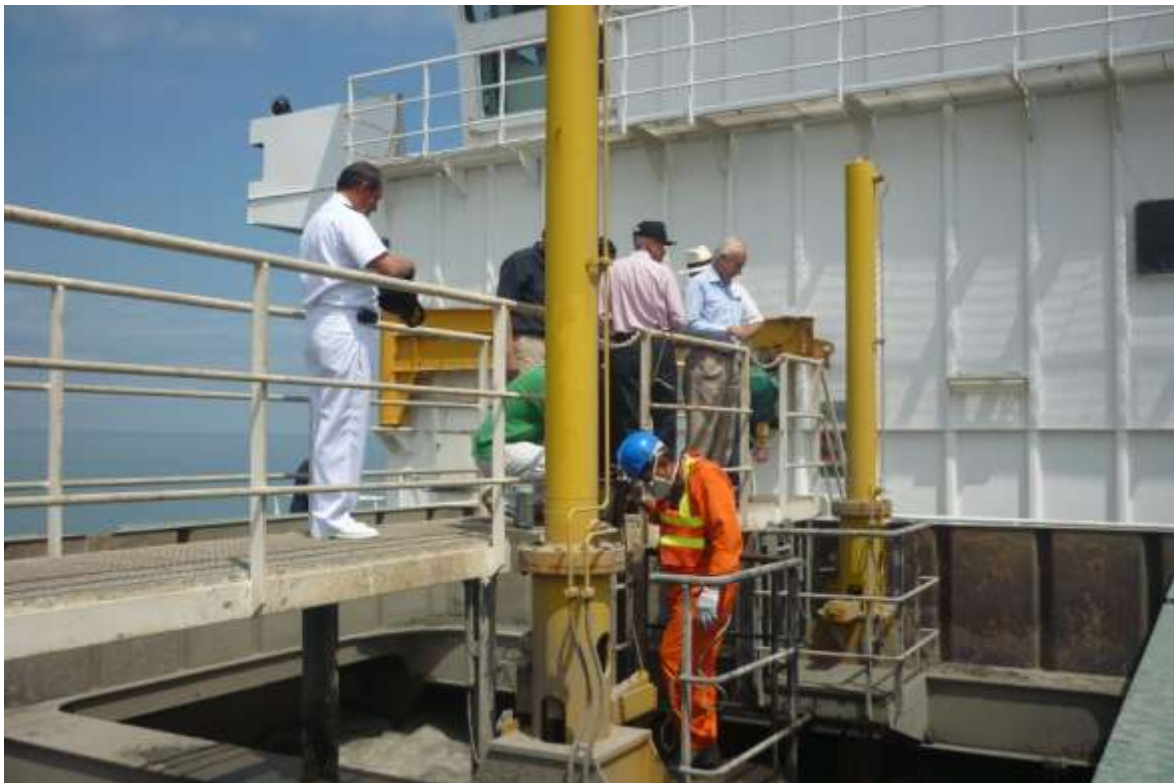
Fotografía 3. Toma de muestra de sedimentos de una de las tolvas de la draga.

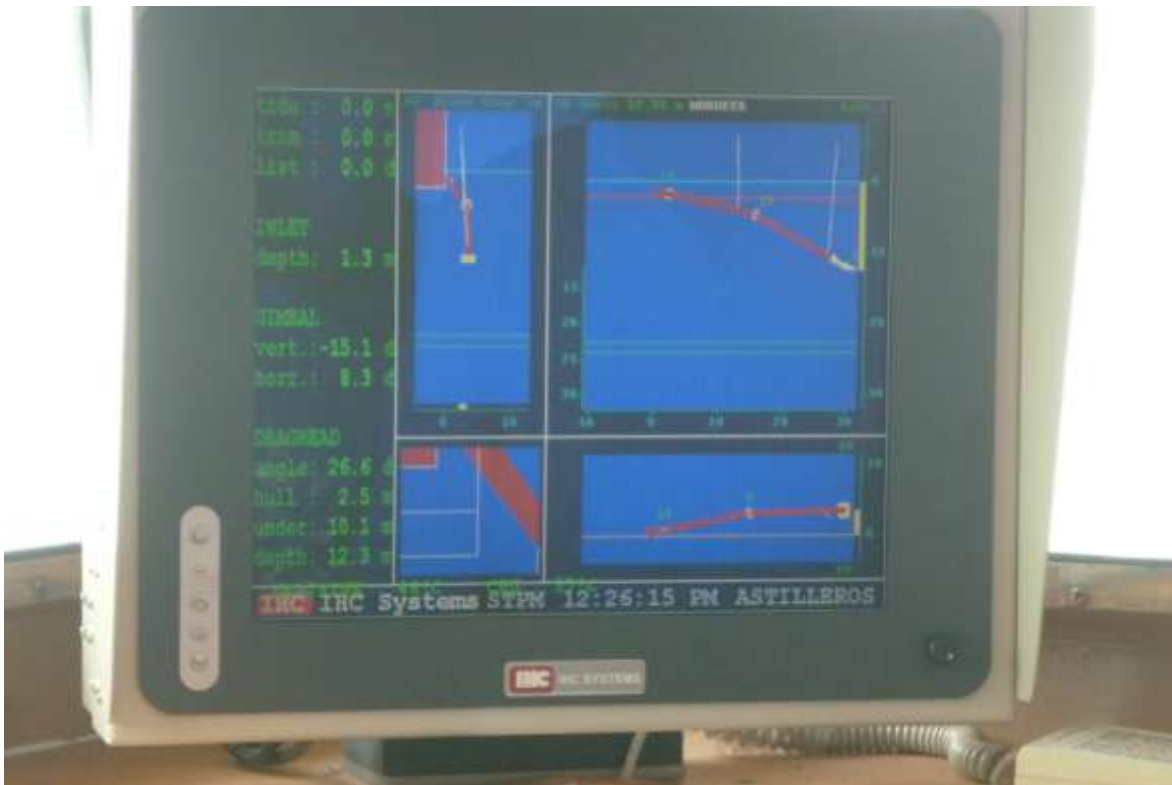
Fotografía 4. Equipo que monitorea el brazo hidráulico de la draga, durante las operaciones de succión del material del fondo marino, en el sector de la Boya 51, del Canal de Acceso al Puerto Marítimo de Guayaquil, Junio del 2010.

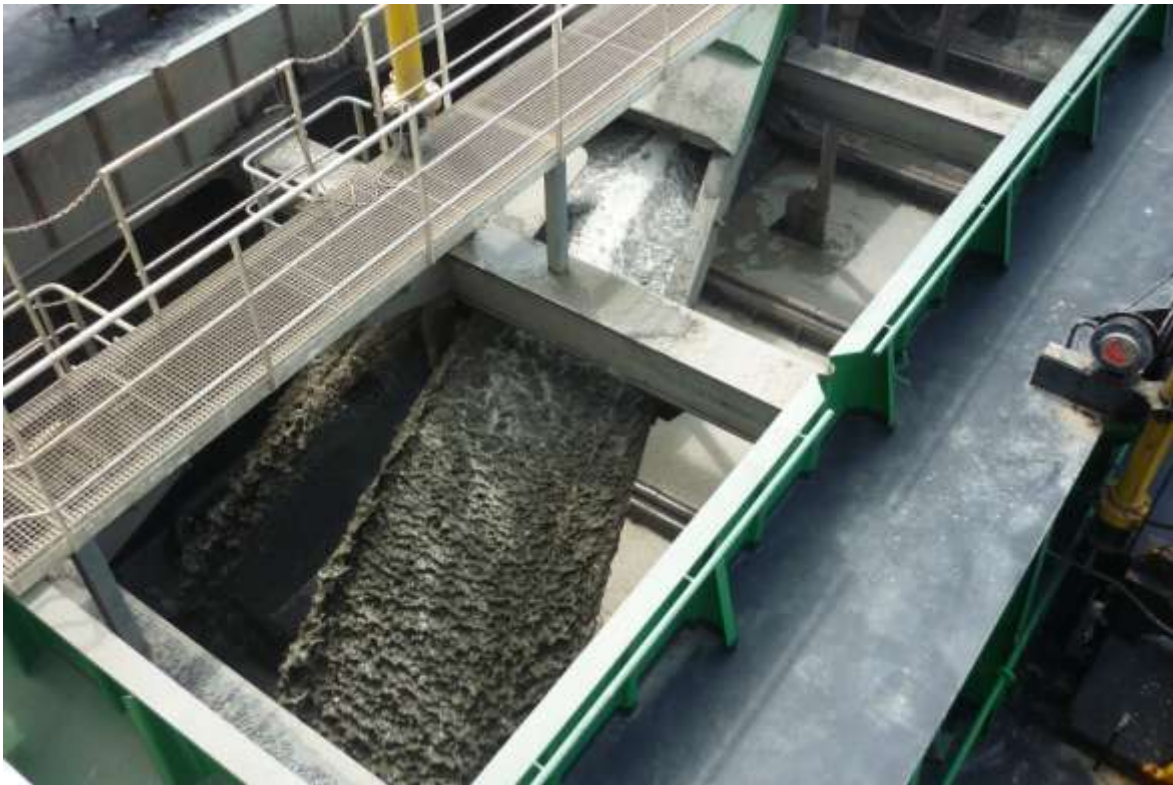
Fotografía 6. Proceso de llenado de una de las cántaras, o tolvas de la draga, supervisado por la comitiva de inspección abordo
