**XII INFORME DE AUDITORIA AMBIENTAL DEL DRAGADO DE  
MANTENIMIENTO DEL CANAL DE ACCESO AL PUERTO MARÍTIMO DE  
GUAYAQUIL**

**Elaborado por: Centro de Estudios del Medio Ambiente de la ESPOL  
Preparado para: Autoridad Portuaria de Guayaquil**

**Guayaquil, Septiembre 2010**

**Período: Septiembre 2010**

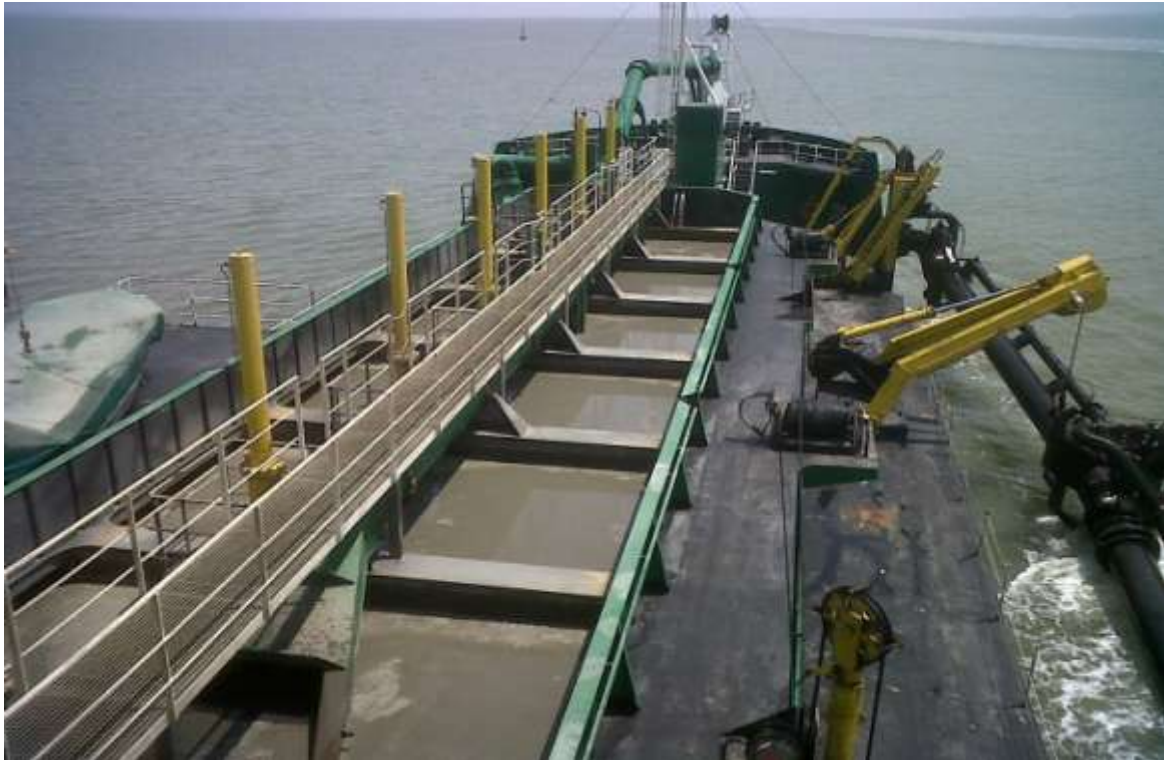
**Fotografía 1. Tolvas llenas con sedimentos abordo de DRAFOR, al finalizar un ciclo de dragado en el sector de Boyas 44 a 48, canal de acceso al Puerto de Guayaquil**

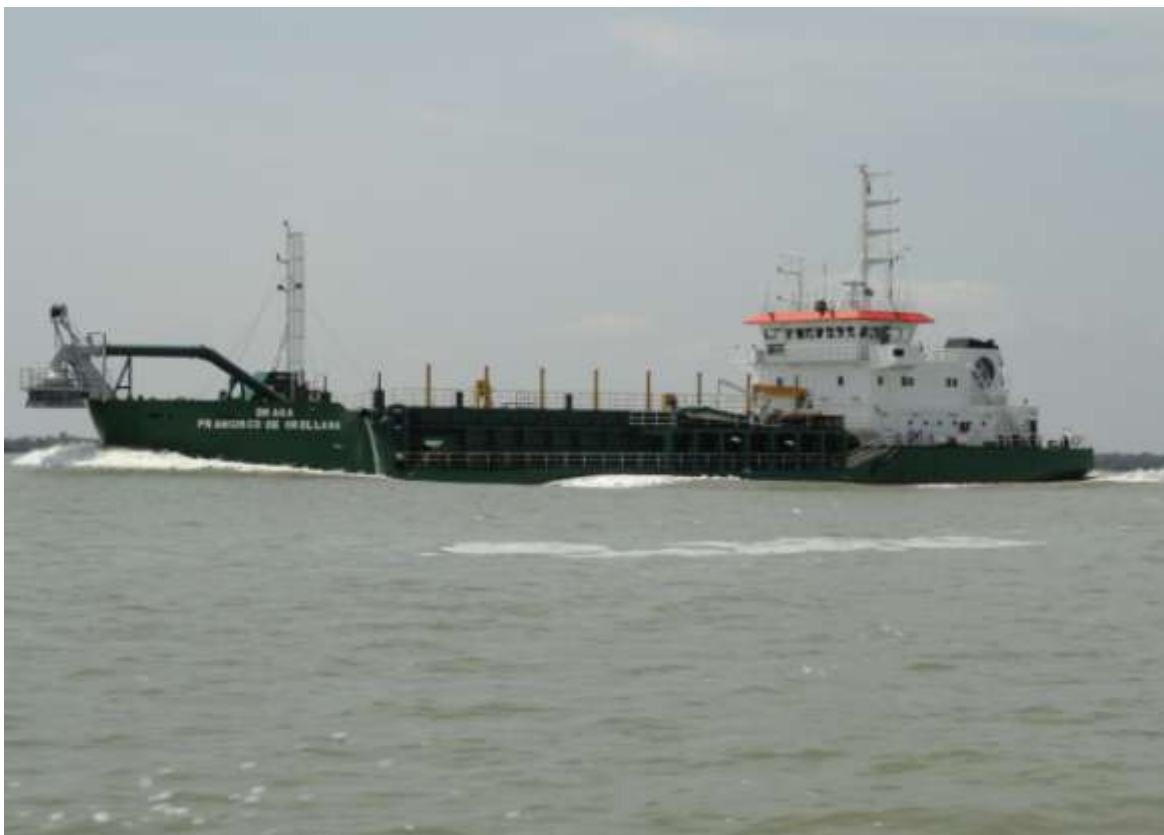
**Fotografía 2. Transporte de sedimentos de DRAFOR a la zona de depósito, luego de cumplir un ciclo de dragado en el sector de Boyas 44 a 48**

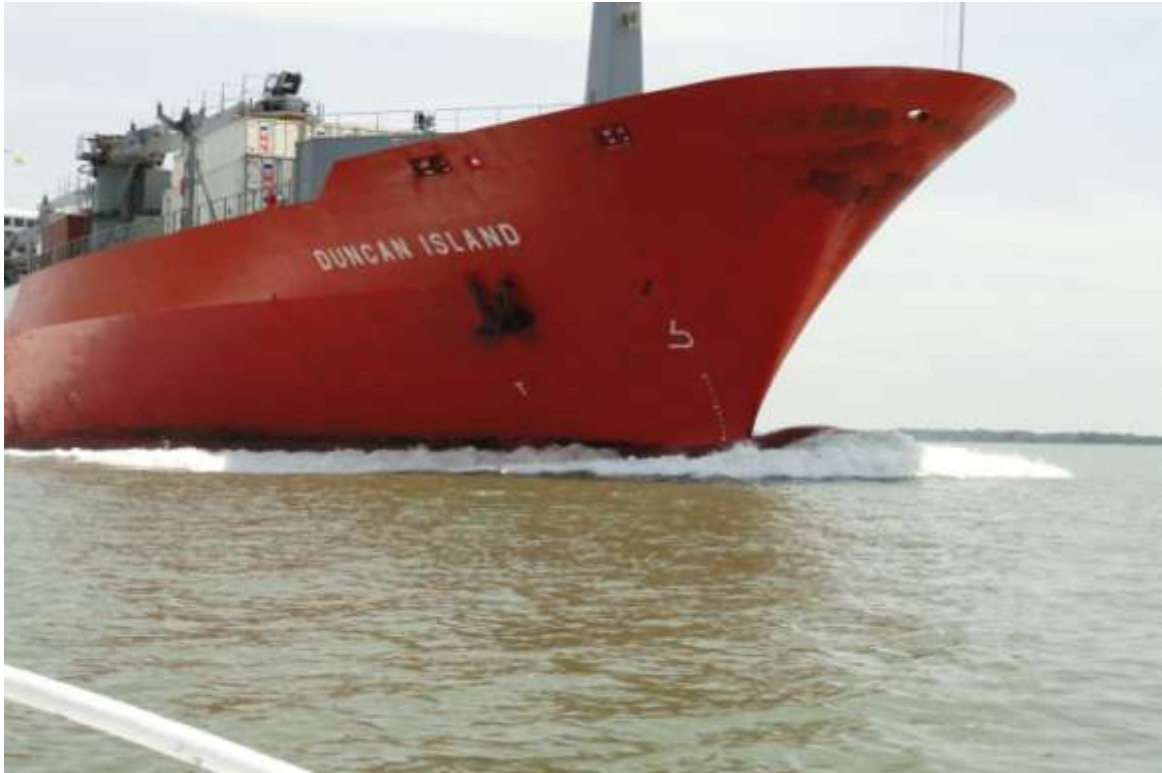
**Fotografía 3. Paso del buque portacontenedor "Duncan Island", por un costado de la lancha de monitoreo diario, por el sector de dragado entre Boyas 44 a 48.**

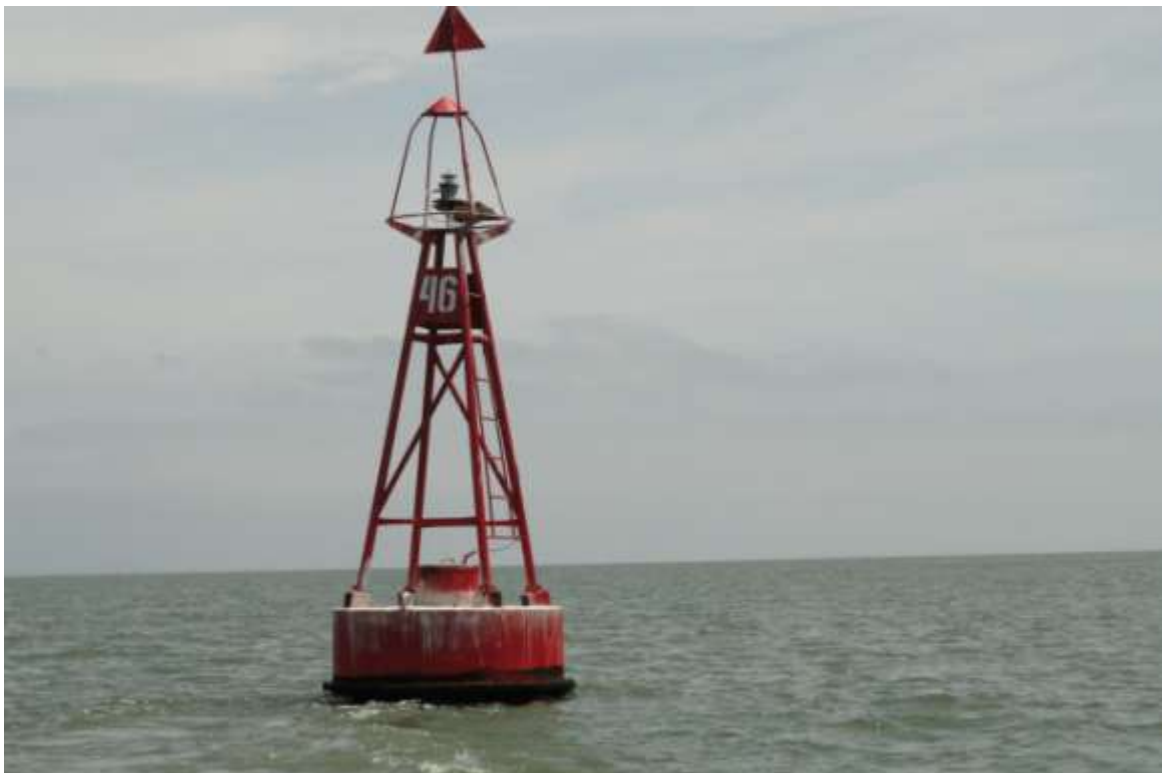
**Fotografía 4. Aspecto de la Boya No. 46, durante las campañas de monitoreo ambiental del Dragado del Canal de Acceso al Puerto Marítimo de Guayaquil**

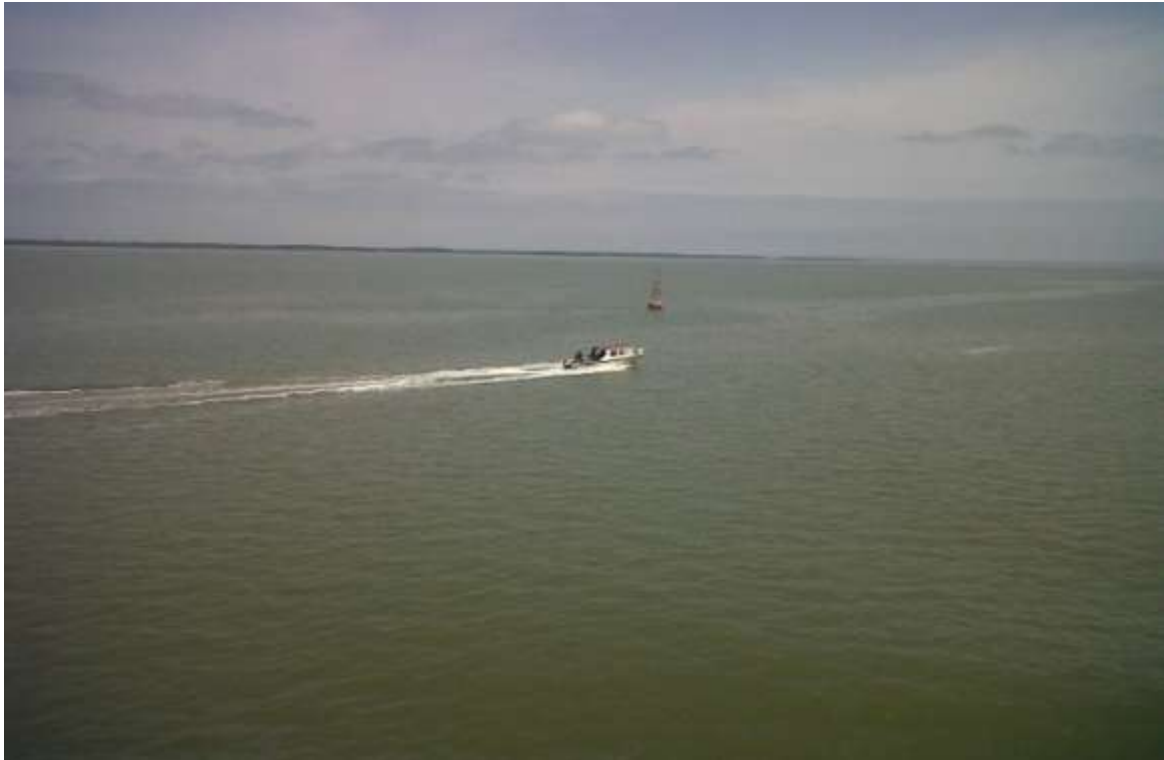
**Fotografía 5. Vista de la lancha de monitoreo ambiental navegando en la zona de dragado del Canal de Acceso al Puerto Marítimo de Guayaquil.**

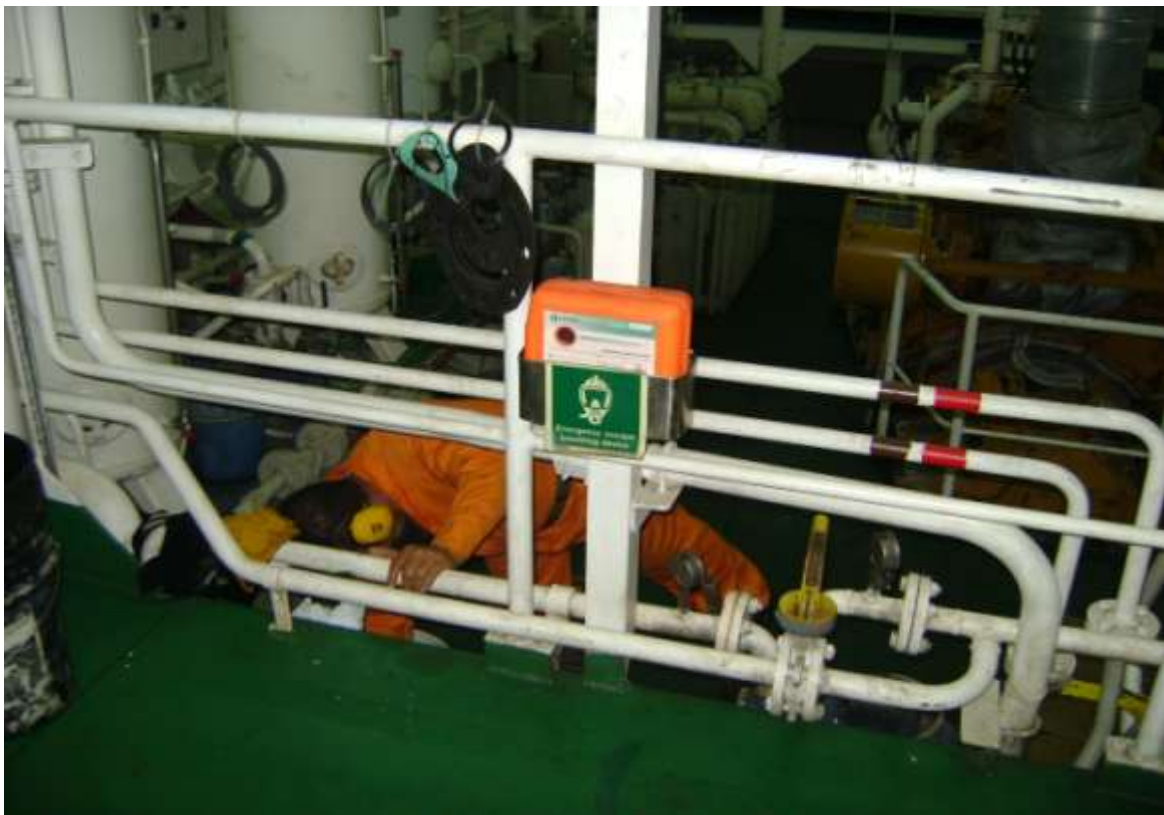
**Fotografía 6. Vista de uno de los compartimentos de la Draga Francisco de Orellana, donde se observa un operador con protectores auditivos.**
