**XIV INFORME DE AUDITORIA AMBIENTAL DEL DRAGADO DE  
MANTENIMIENTO DEL CANAL DE ACCESO AL PUERTO MARÍTIMO DE  
GUAYAQUIL**

**Elaborado por: Centro de Estudios del Medio Ambiente de la ESPOL  
Preparado para: Autoridad Portuaria de Guayaquil**

**Guayaquil, Noviembre 2010**

**Período: Noviembre 2010**

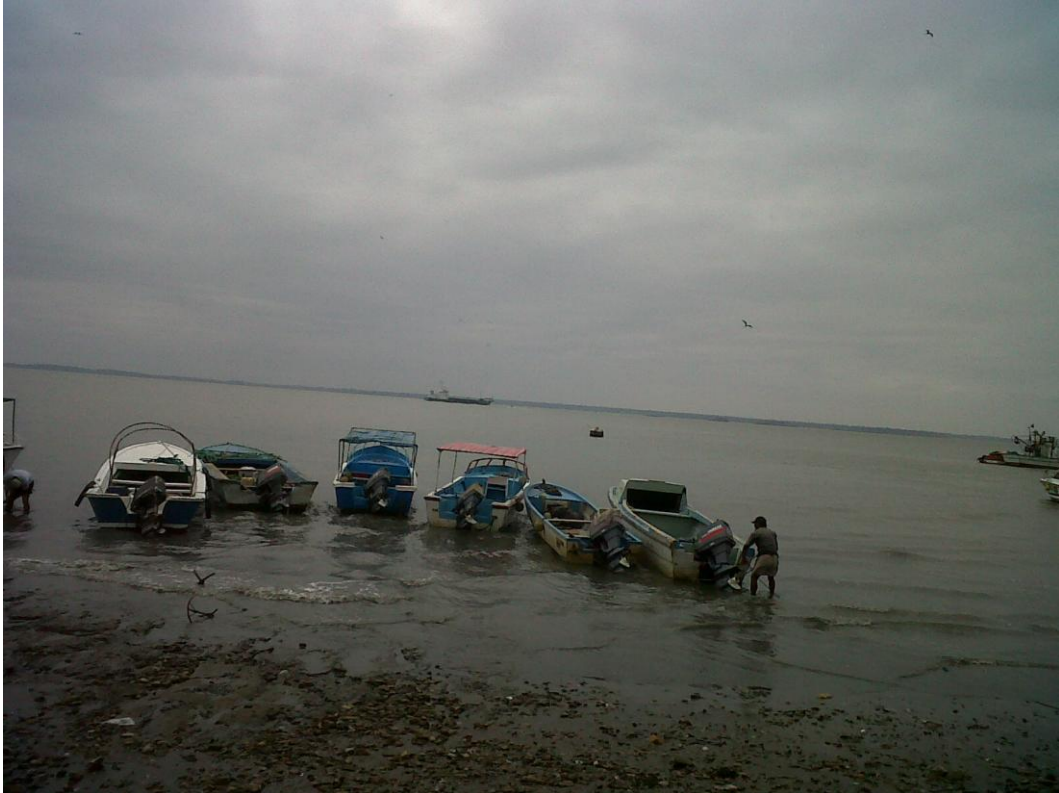
**Fotografía 1. Vista general del sector de embarque en Posorja, de las lanchas logísticas que transportan el personal, víveres y vituallas hasta la draga DRAFOR**

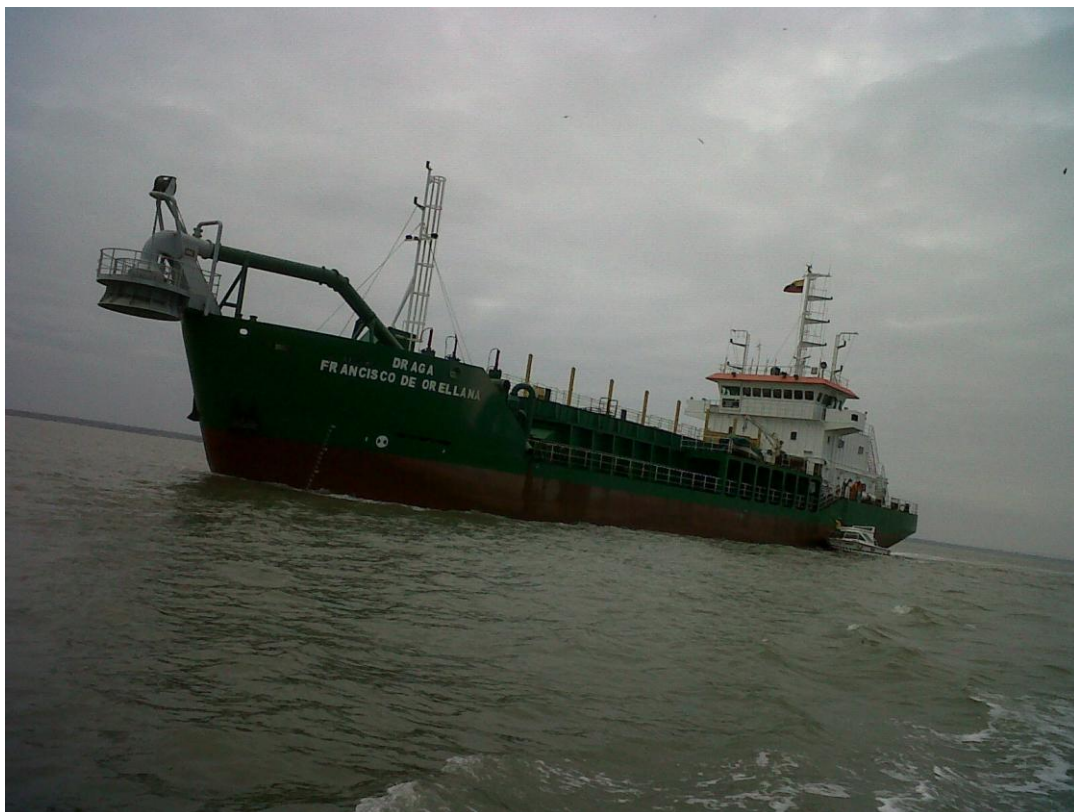
**Fotografía 2. Dragadora Francisco de Orellana (DRAFOR), con tolva vacía, en maniobra de recepción de personal desde lancha de apoyo en sector de Boyas 44 a 48.**

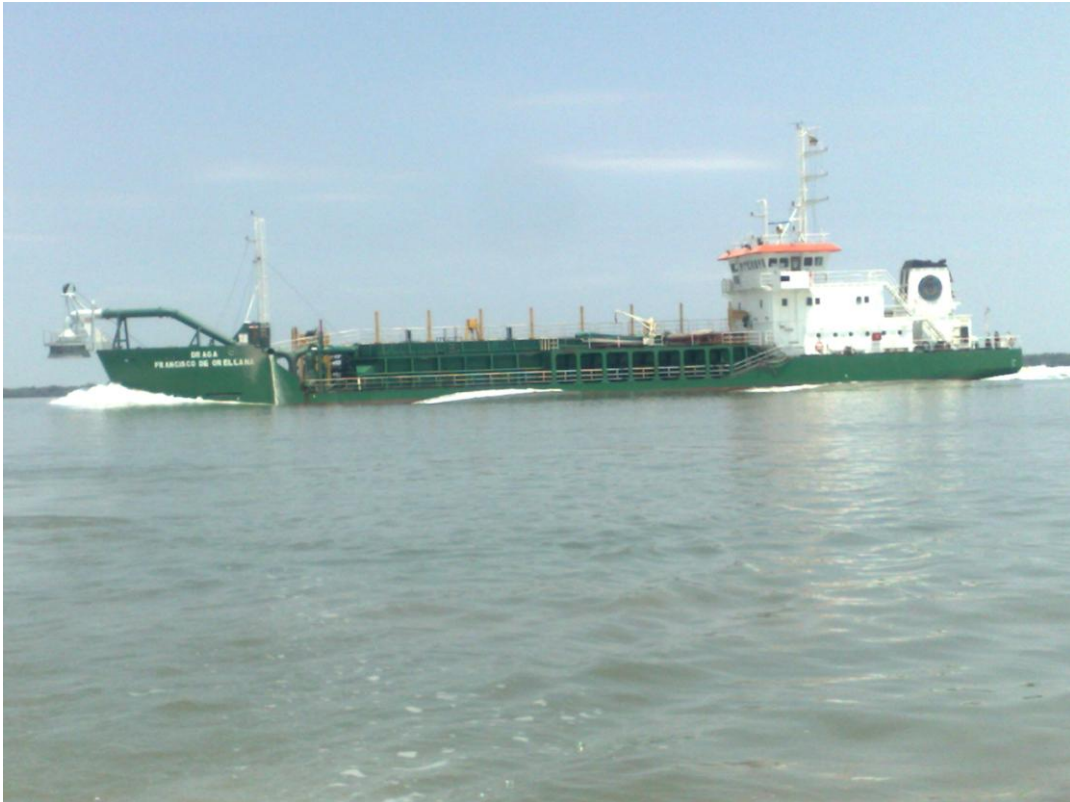
**Fotografía 3. Draga Francisco de Orellana, con tolva llena, dirigiéndose al sitio de depósito de sedimentos, luego de dragado de mantenimiento en sector de Boyas 44 a 48.**

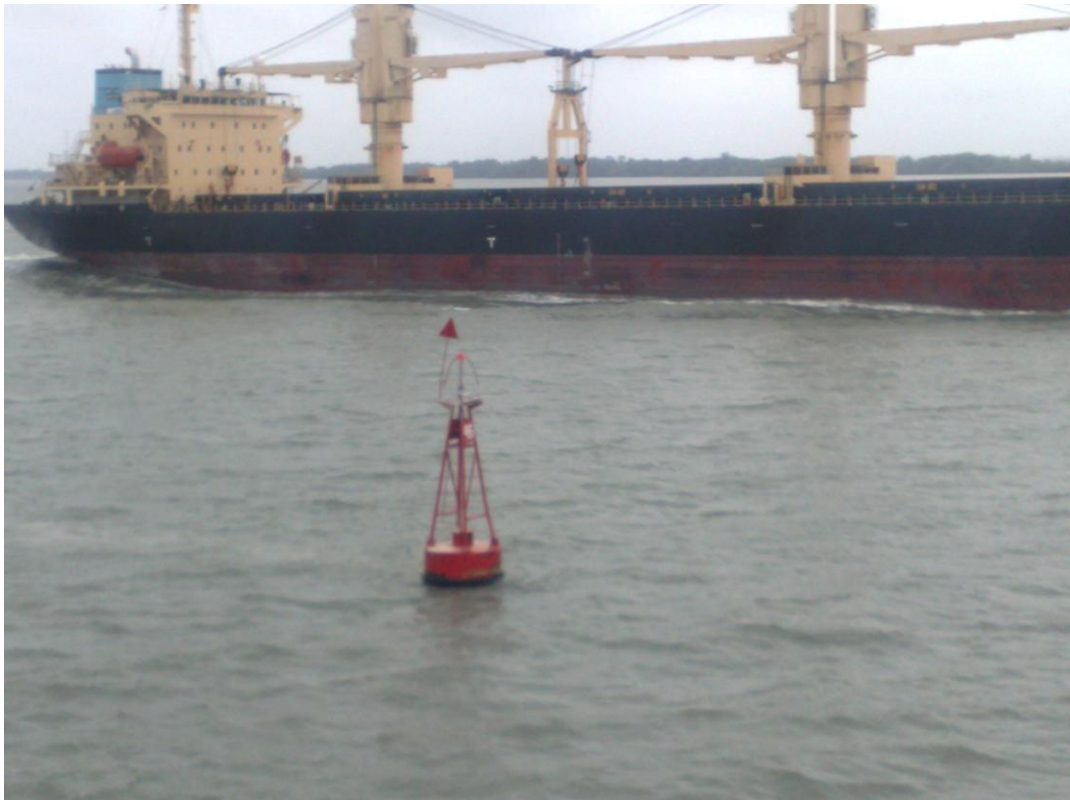
**Fotografía 4. Paso de buque mercante por el sector de boya 46 en la zona de dragado de mantenimiento del Canal de Acceso al Puerto Marítimo de Guayaquil.**
