**XIX INFORME DE AUDITORIA AMBIENTAL DEL DRAGADO DE
MANTENIMIENTO DEL CANAL DE ACCESO AL PUERTO MARÍTIMO DE
GUAYAQUIL**

**Elaborado por: Centro de Estudios del Medio Ambiente de la ESPOL
Preparado para: Autoridad Portuaria de Guayaquil**

Guayaquil, Abril 2011

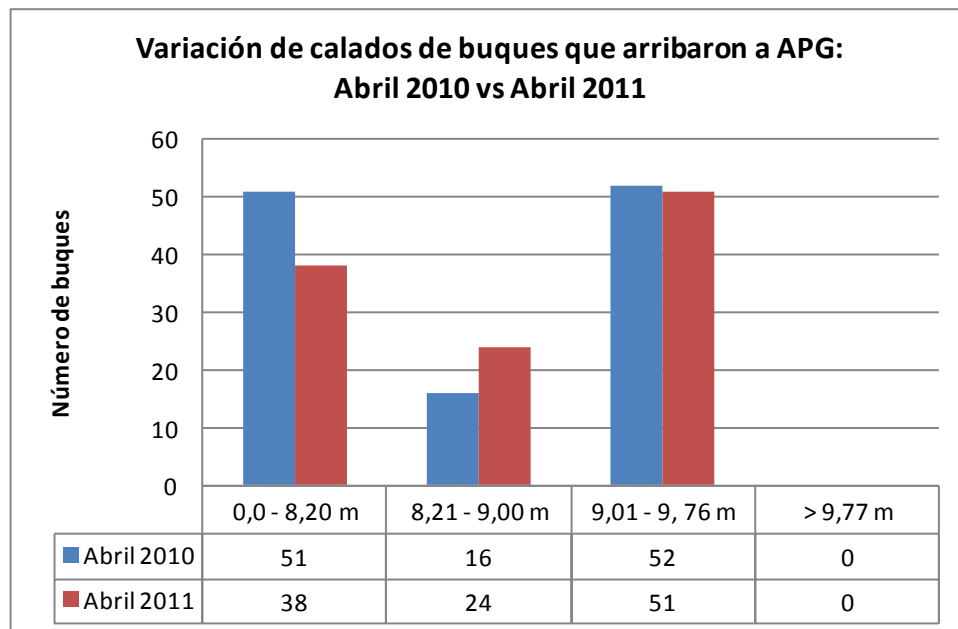
Figura 1. Comparación de calado de buques que arribaron a los atracaderos de Autoridad Portuaria de Guayaquil, periodo Abril 2010 versus Abril 2011

Estos registros estadísticos muestran la importancia para mantener expedito con suficiente profundidad y maniobrabilidad el canal de acceso al Puerto Marítimo de Guayaquil a través del dragado de mantenimiento, lo que da como resultado un mayor tráfico de naves internacionales con mayor calado con el que usualmente arribaban antes del inicio del dragado. (Ver Figura 1).

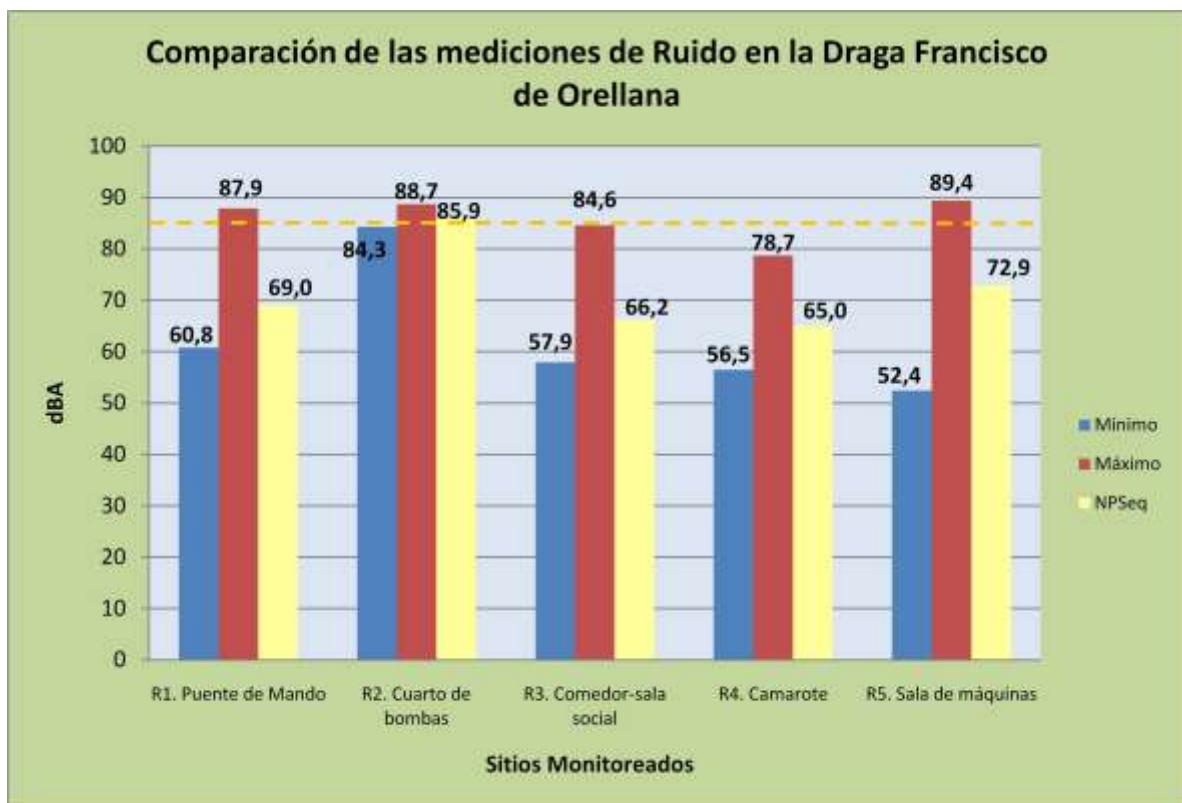
Con los resultados obtenidos, se elaboró la Figura 2 que presenta la comparación de las mediciones de ruido con respecto al valor referencial establecido en las normas, observándose que se encuentran dentro de los valores permisibles.

Figura 2. Mediciones de Ruido en la Draga Francisco de Orellana.

En el punto R2 (Cuarto de Bombas) los NPSeq se mantienen por encima del límite establecido en el *Reglamento de Seguridad y Salud de Trabajadores, Decreto Ejecutivo 2393, Registro Oficial 565 de 17 de Noviembre de 1986, Art. 55 Num 6*, que es de 85 dBA. Estas mediciones están acorde a la naturaleza del diseño y funcionamiento de la draga, mientras que en las zonas operativas claves, identificadas como R1 (puente de mando), R3 (Comedor - Área Social) y R4 (Camarotes), los niveles detectados están por debajo de los límites permisibles, lo que permite un adecuado manejo de la situación. Por otro lado, se observó que tanto en el punto R5 (Cuarto de Máquinas) y R2 (Cuarto de Bombas) se dispone de elementos de protección auditivos para el personal, así como de la señalética como medida de prevención de riesgos a la salud.

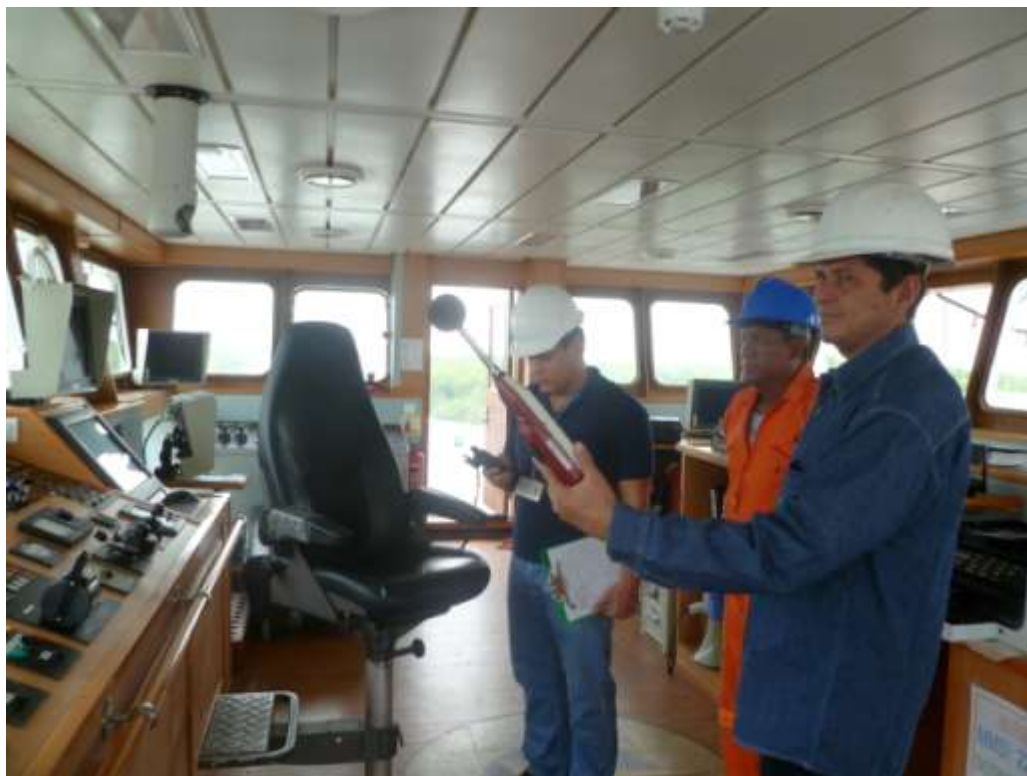
Fotografía 1. Personal del CEMA-ESPOL durante el monitoreo de medición de ruido abordo de draga Francisco de Orellana, en el Dique de la Armada del Ecuador.

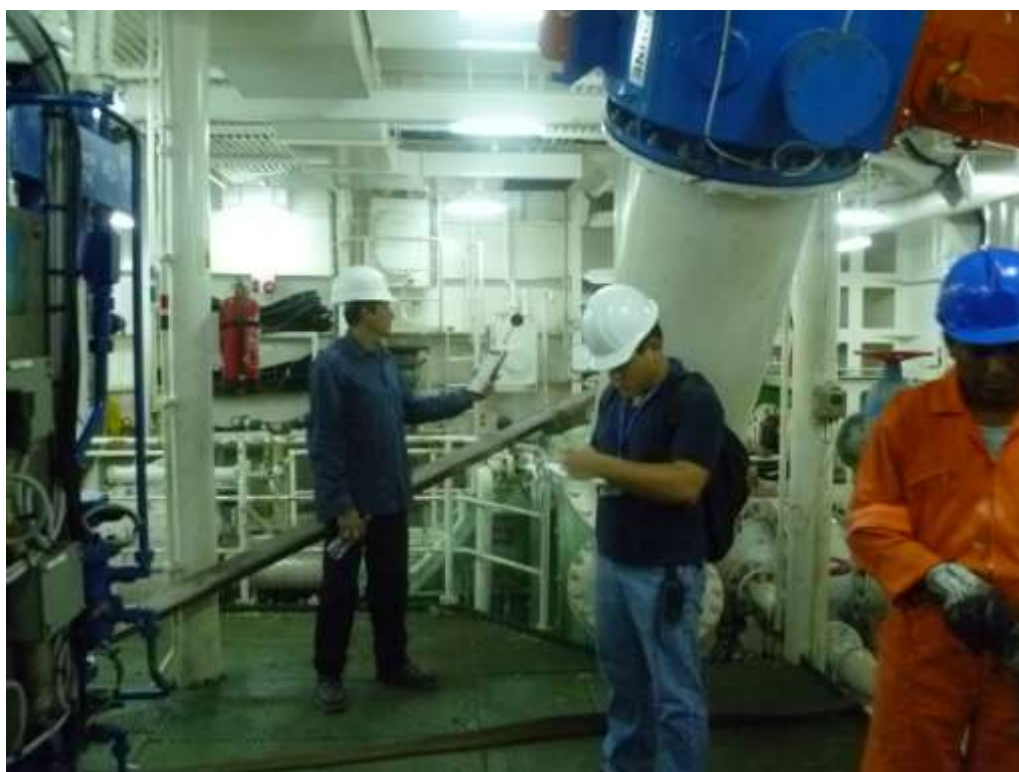
Lugar de Medición	NPSeq	Límite Máximo	Límite Mínimo	Límite Permisible	Hora
R1	Puente de mando	69,0	87,9	60,8	85	09H37
R2	Cuarto de bombas*	85,9	88,7	84,3	85	09H50
R3	Comedor - Sala Social	66,2	84,6	57,9	85	10H04
R4	Camarote	65,0	78,7	56,5	85	10H18
R5	Sala de Máquinas	72,9	89,4	52,4	85	10H32

*Nota: el Cuarto de bombas no se encontraba operativo pero sí estaban en mantenimiento las máquinas.

Fotografía 2. Mediciones de ruido en sala de bombas de Draga Francisco de Orellana durante su permanencia en el Dique de la Armada del Ecuador.

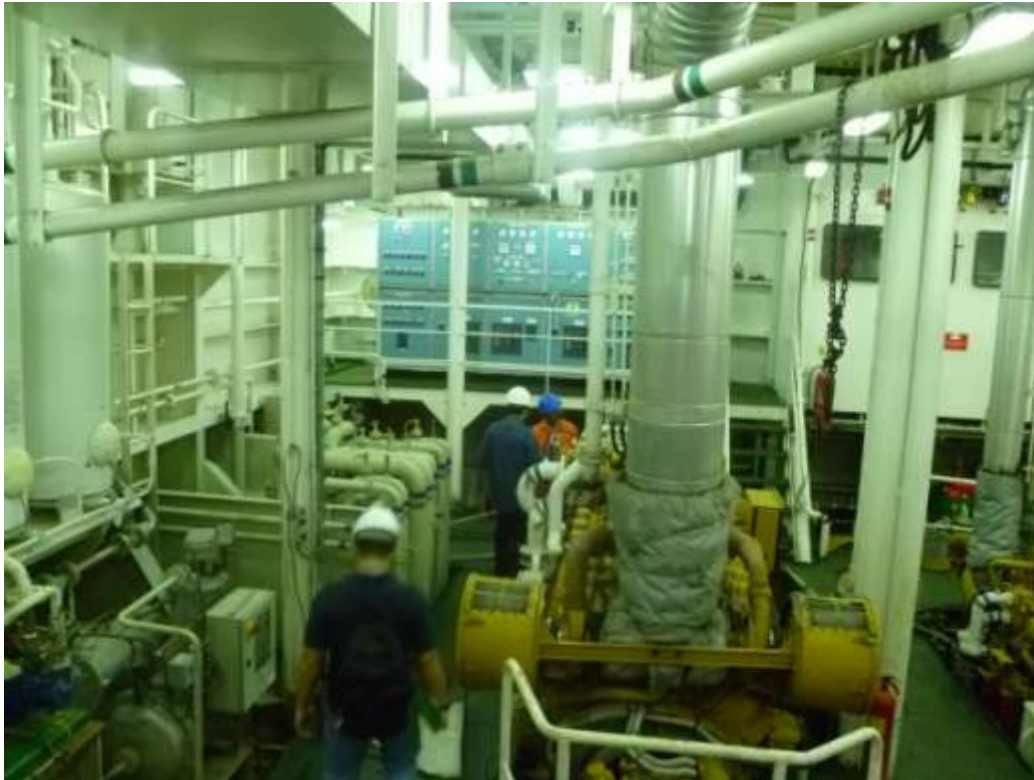
Fotografía 3. Inspección del personal de CEMA-ESPOL en el área de sala de máquinas durante etapa de mantenimiento de la Draga Francisco de Orellana.

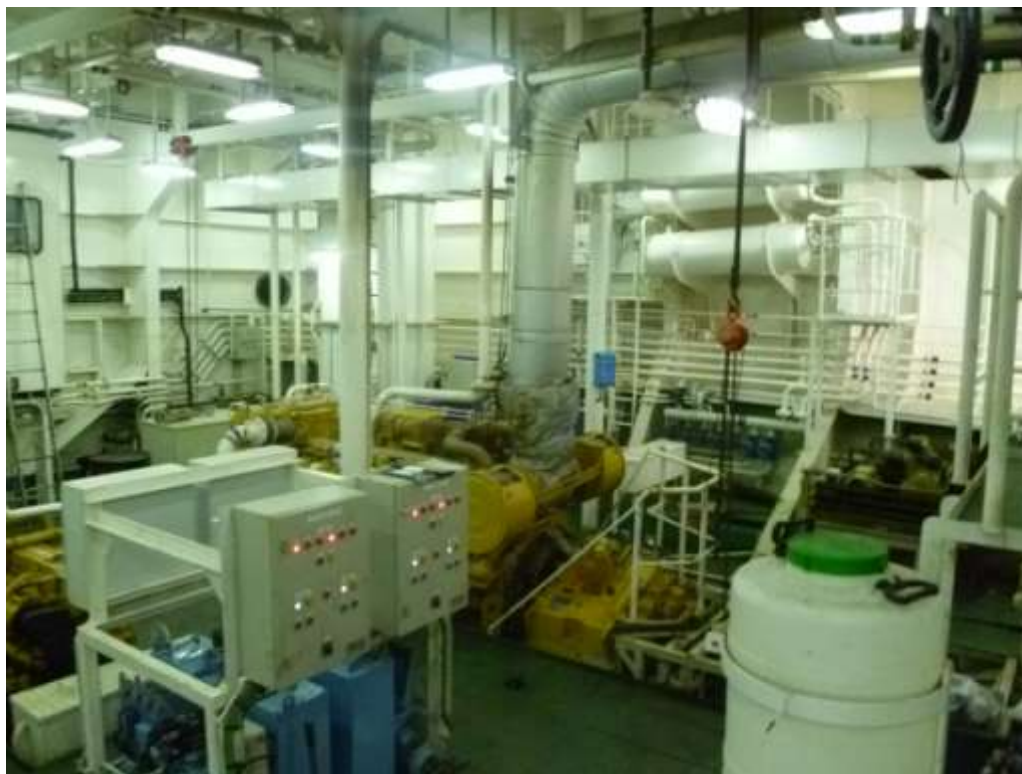
Fotografía 4. Vista general de sector de sala de máquinas de la draga sometida a trabajos de mantenimiento en dique de la Armada del Ecuador.

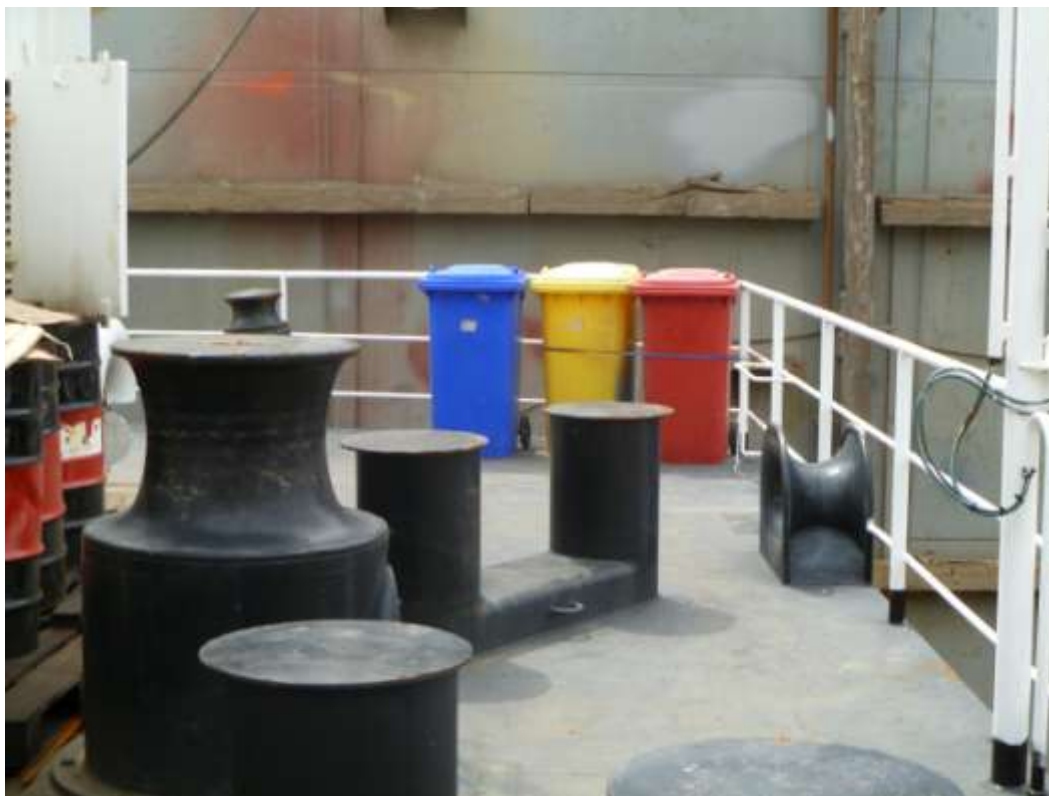
Fotografía 5. Tachos para acopio de desechos sólidos a bordo de la Draga “Francisco de Orellana”.

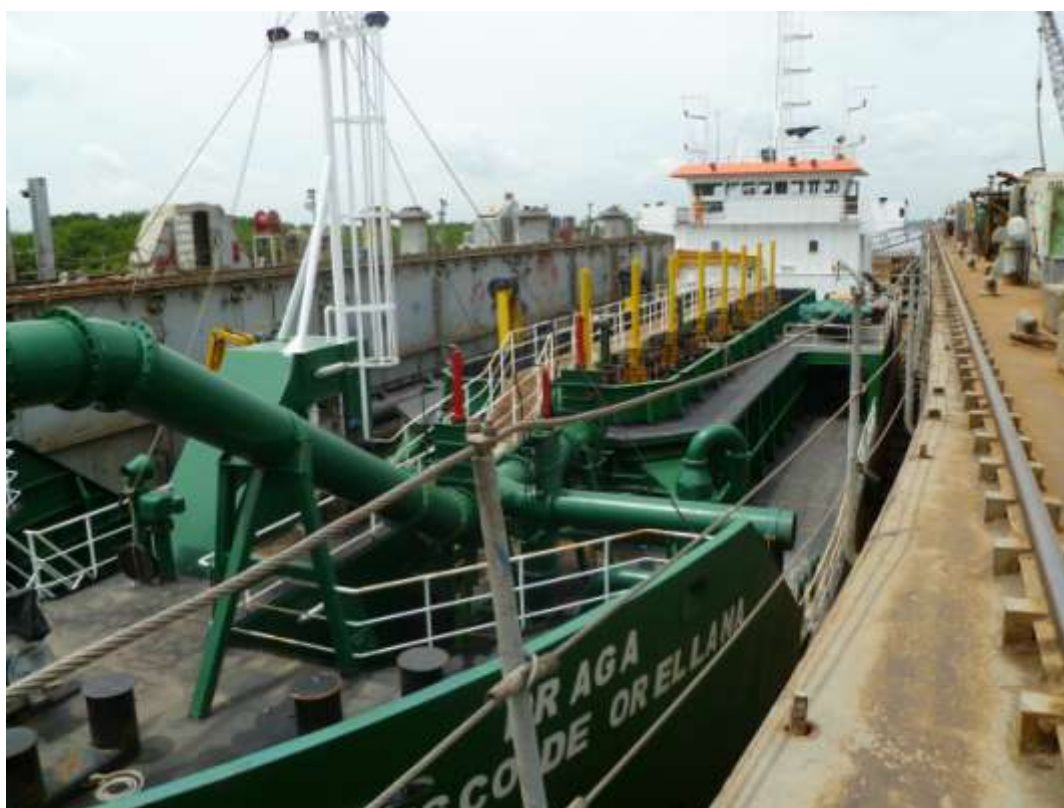
Fotografía 6. Vista general de la Draga “Francisco de Orellana” durante trabajos de mantenimiento en el dique flotante de la Armada.
