XI INFORME DE AUDITORÍA AMBIENTAL DEL DRAGADO DE MANTENIMIENTO DEL CANAL DE ACCESO AL PUERTO MARÍTIMO DE GUAYAQUIL

Elaborado por: Centro de Estudios del Medio Ambiente de la ESPOL
Preparado para: Autoridad Portuaria de Guayaquil

Guayaquil, Agosto 2010

Período: Agosto 2010

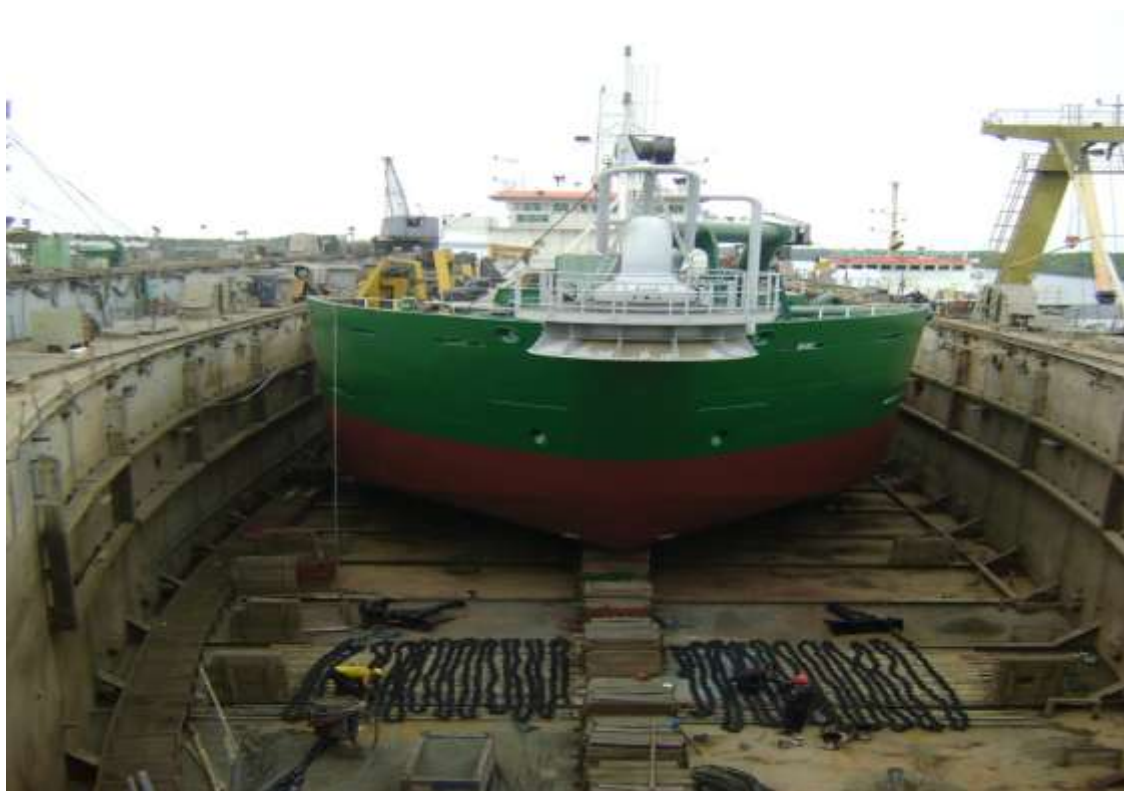
Fotografía 1. Aspecto general de la Draga Francisco de Orellana en el Dique de la Armada Nacional, durante las actividades de mantenimiento anual

Vale indicar que de acuerdo a la planificación de las actividades de dragado, el 21 de julio la draga entró a dique, para realizar el mantenimiento anual consistente en un overhaul completo. Este período duró hasta el 27 de Agosto, con pruebas de muelle el día 28. Considerando estas actividades, la draga zarpó el 29 de agosto, registrando un volumen de material dragado de 7,969 m³, ubicado en el sector comprendido entre las Boyas No. 51 a 54, frente a la isla de La Seca, con 8 ciclos en total, con un volumen consolidado de 3'008.117 m³ desde el inicio del dragado, en julio del 2008, operando con normalidad de acuerdo con la programación realizada por el Servicio de Dragas de la Armada Nacional.

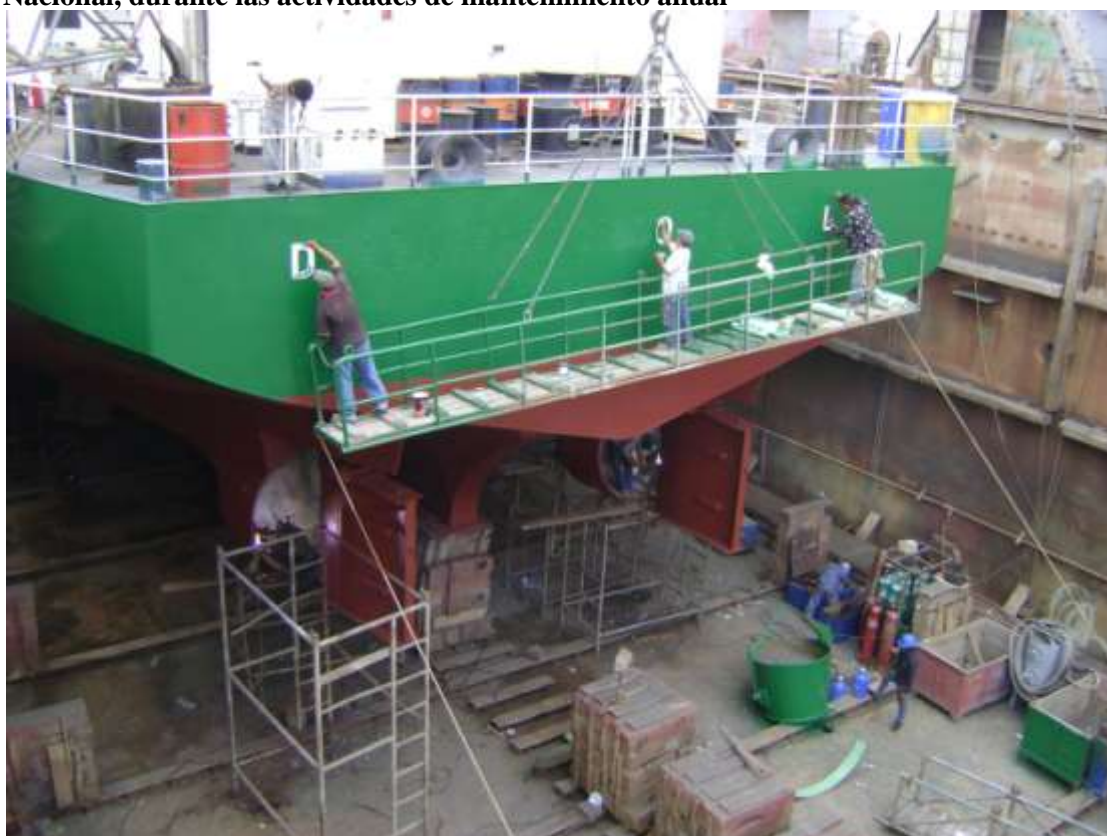
Fotografía 2. Labores de pintura integral del casco en sector de popa y soldaduras

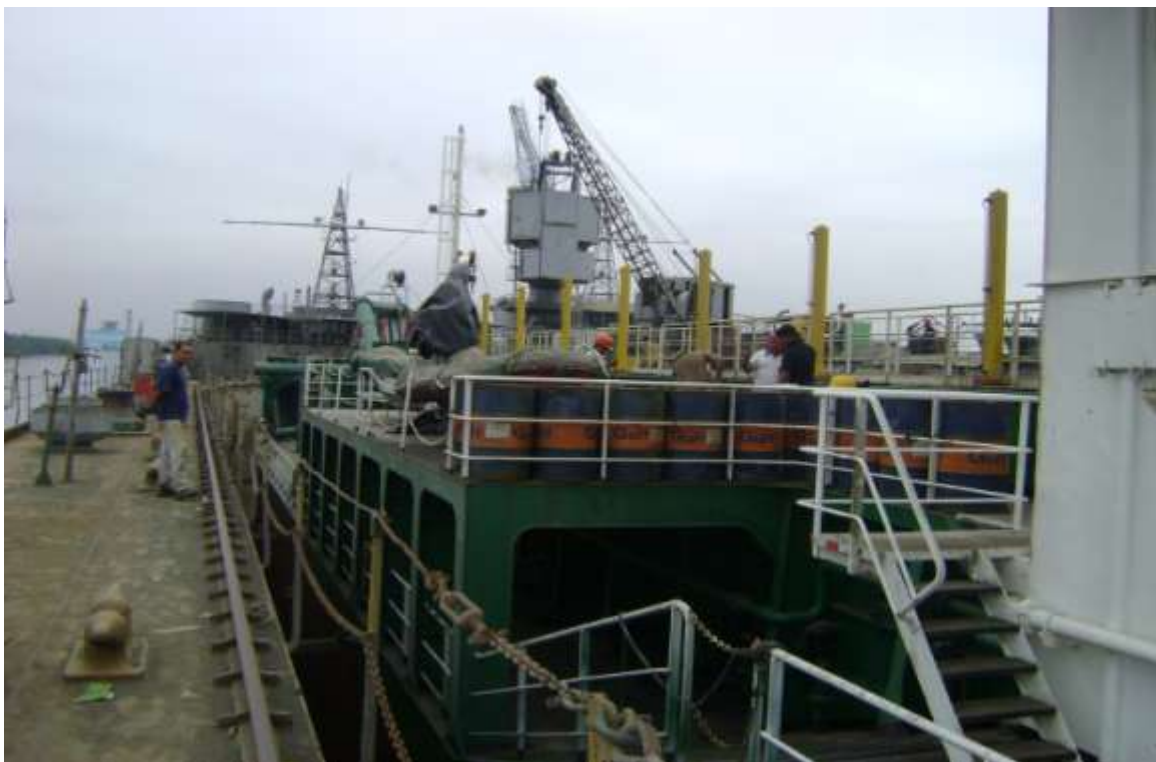
Fotografía 3. Tanques vacíos de aceites y lubricantes, organizados abordo de la Draga Francisco de Orellana durante su permanencia en el Dique

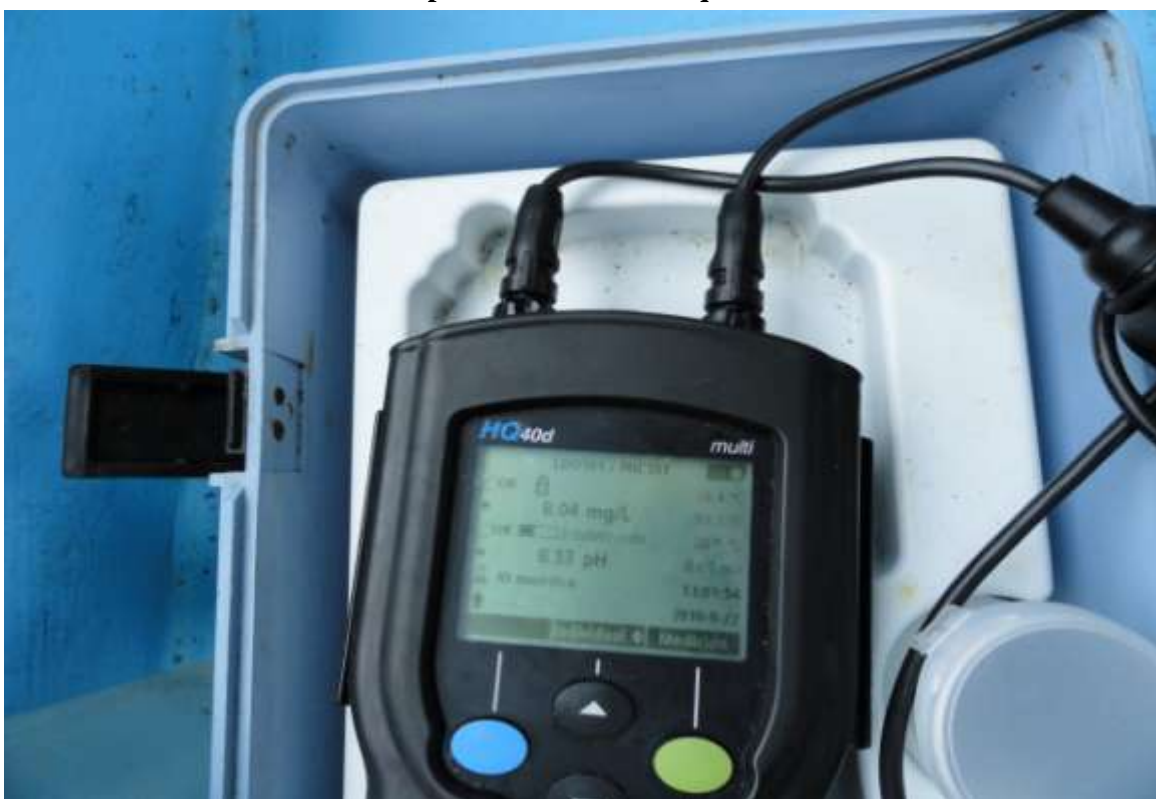
Fotografía 4. Equipo de monitoreo que muestra valores de oxígeno disuelto y pH en sector de Boyas No. 51 a 54, del Canal de Acceso al Puerto Marítimo de Guayaquil.
