XVIII INFORME DE AUDITORIA AMBIENTAL DEL DRAGADO DE MANTENIMIENTO DEL CANAL DE ACCESO AL PUERTO MARÍTIMO DE GUAYAQUIL

Elaborado por: Centro de Estudios del Medio Ambiente de la ESPOL
Preparado para: Autoridad Portuaria de Guayaquil

Guayaquil, Marzo 2011

Período: Marzo 2011

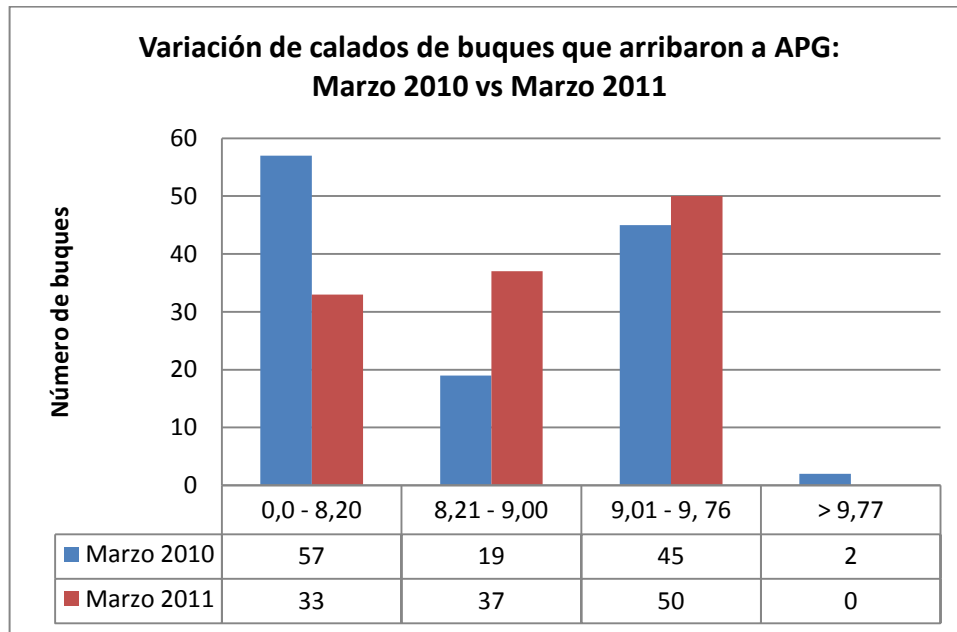
Figura 1. Comparación de calado de buques que arribaron a los atracaderos de Autoridad Portuaria de Guayaquil, periodo Marzo 2010 versus Marzo 2011

Estos registros estadísticos muestran la importancia para mantener expedito con suficiente profundidad y maniobrabilidad el canal de acceso al Puerto Marítimo de Guayaquil a través del dragado de mantenimiento, lo que da como resultado un mayor tráfico de naves internacionales con mayor calado con el que usualmente arribaban antes del inicio del dragado. (Ver Figura 1).

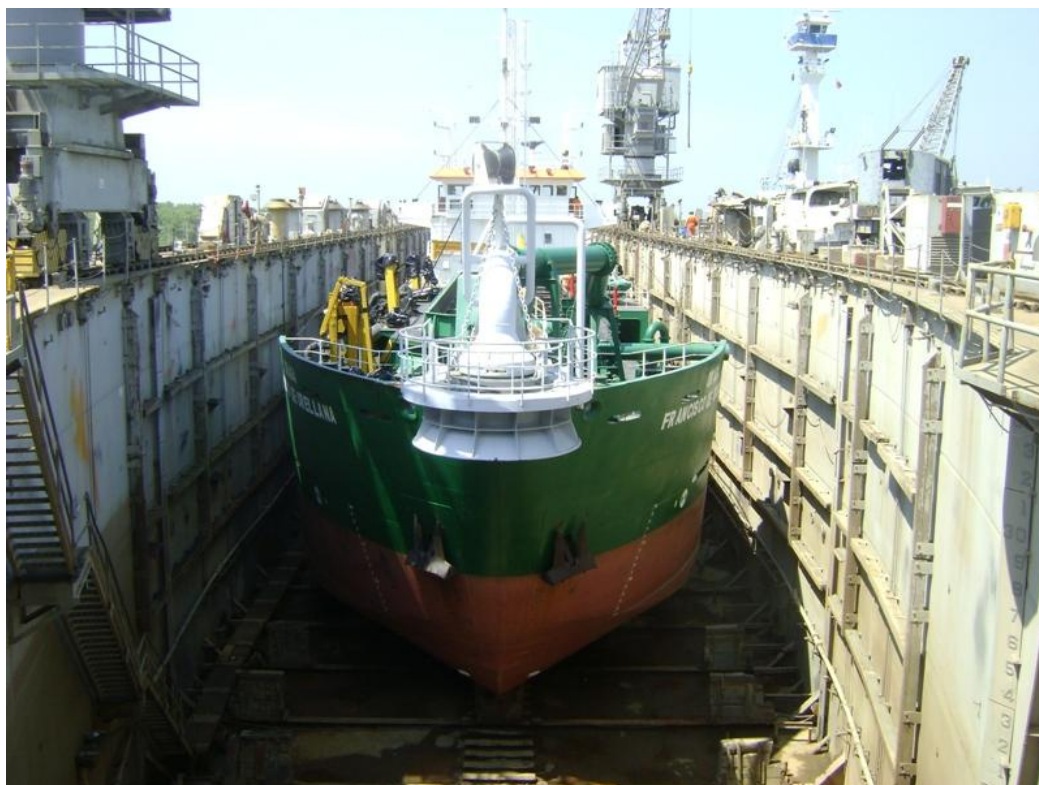
Fotografía 1. Vista de draga Francisco de Orellana, en etapa de mantenimiento en el Dique de la Armada del Ecuador, en la Base Sur.

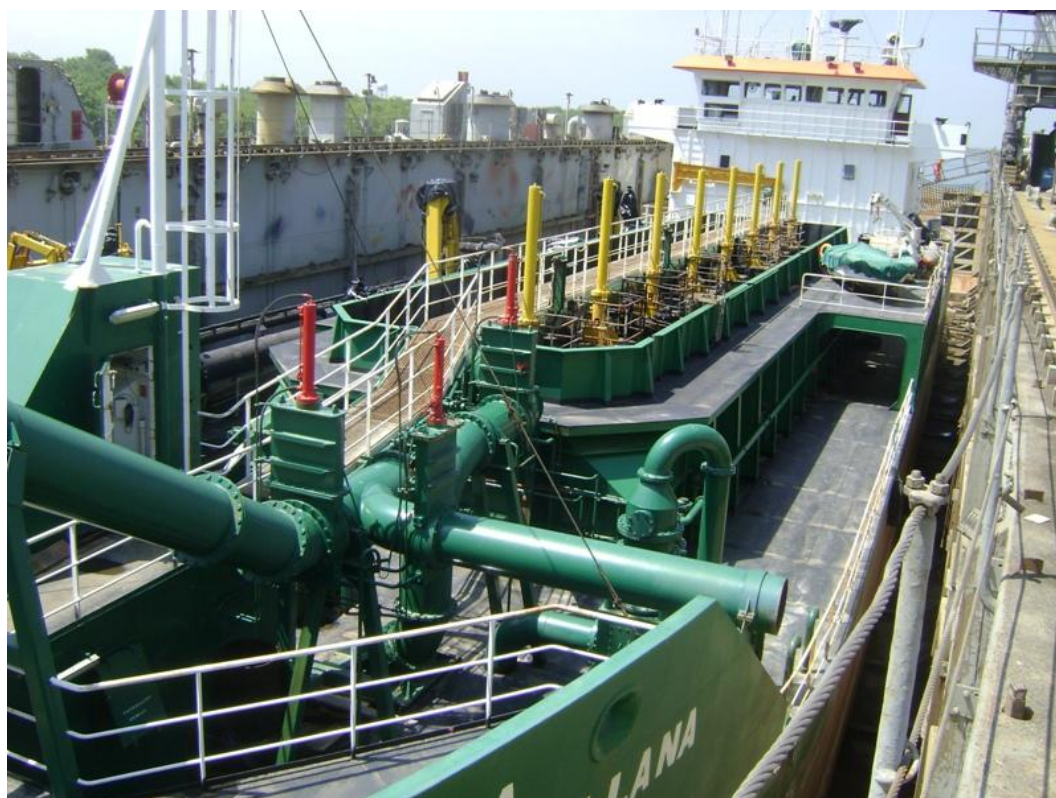
Fotografía 2. Aspecto general de Draga Francisco de Orellana sometida a trabajos de mantenimiento en el Dique de la Armada del Ecuador.

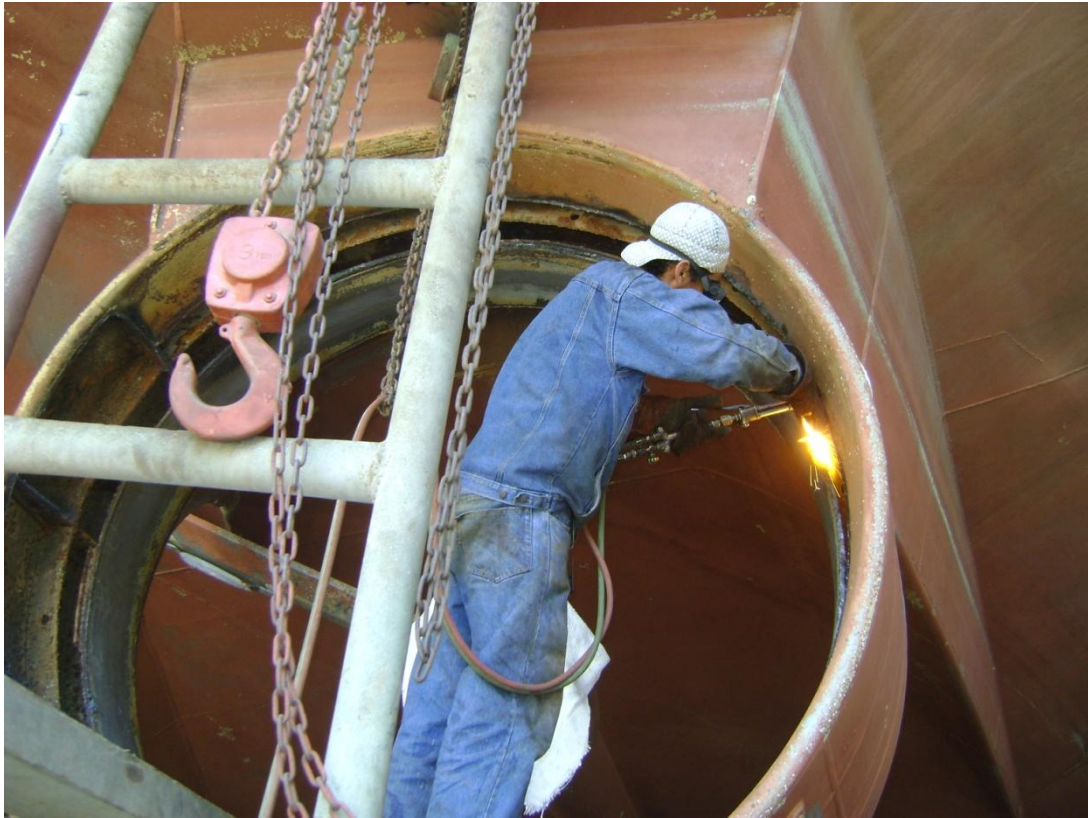
Fotografía 3. Trabajos de soldadura durante etapa de mantenimiento de la Draga Francisco de Orellana.

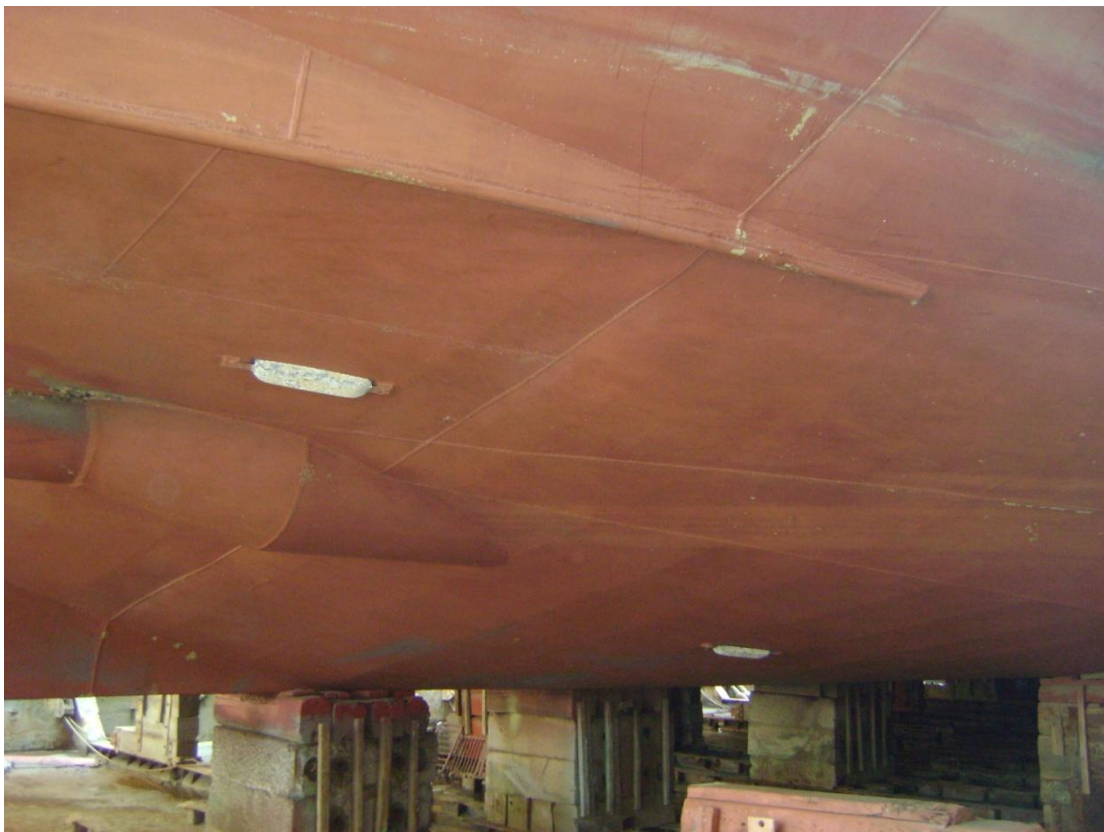
Fotografía 4. Vista general de distribución de ánodos de sacrificio (panes de zinc) para control de la corrosión del casco de la DRAFOR.
