**XVII INFORME DE AUDITORIA AMBIENTAL DEL DRAGADO DE
MANTENIMIENTO DEL CANAL DE ACCESO AL PUERTO MARÍTIMO DE
GUAYAQUIL**

Elaborado por: Centro de Estudios del Medio Ambiente de la ESPOL
Preparado para: Autoridad Portuaria de Guayaquil

Guayaquil, Febrero 2011

Período: Febrero 2011

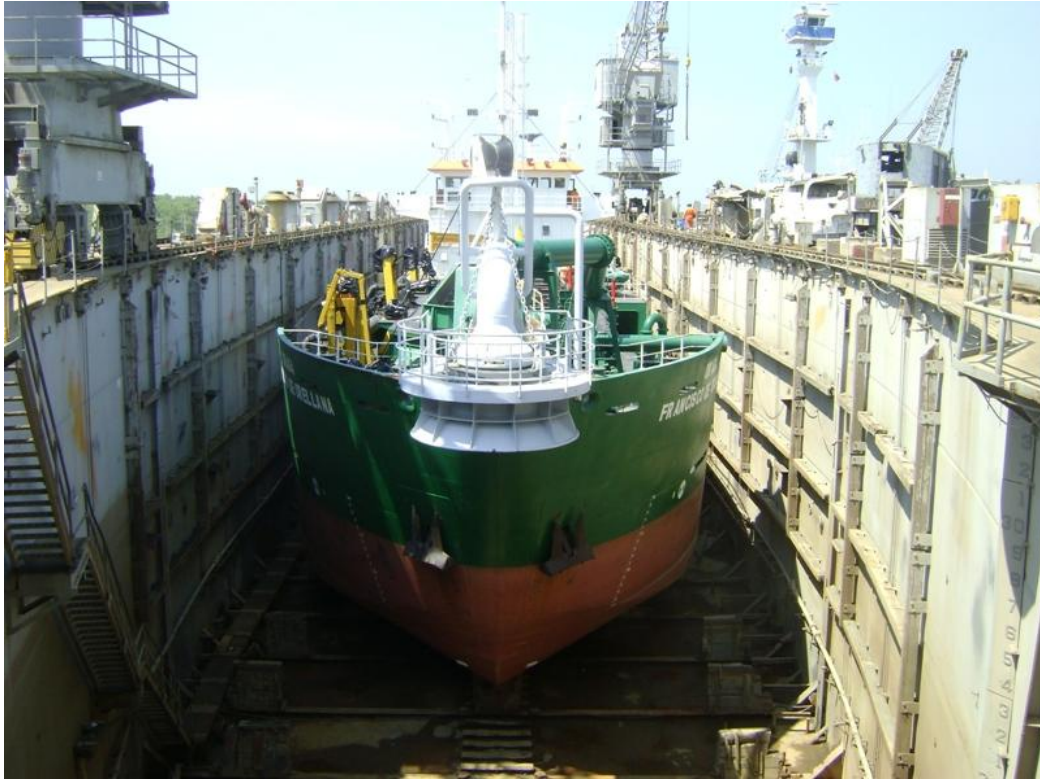
Fotografía 1. Vista de draga Francisco de Orellana, en etapa de mantenimiento en el Dique de la Armada del Ecuador, en la Base Sur.

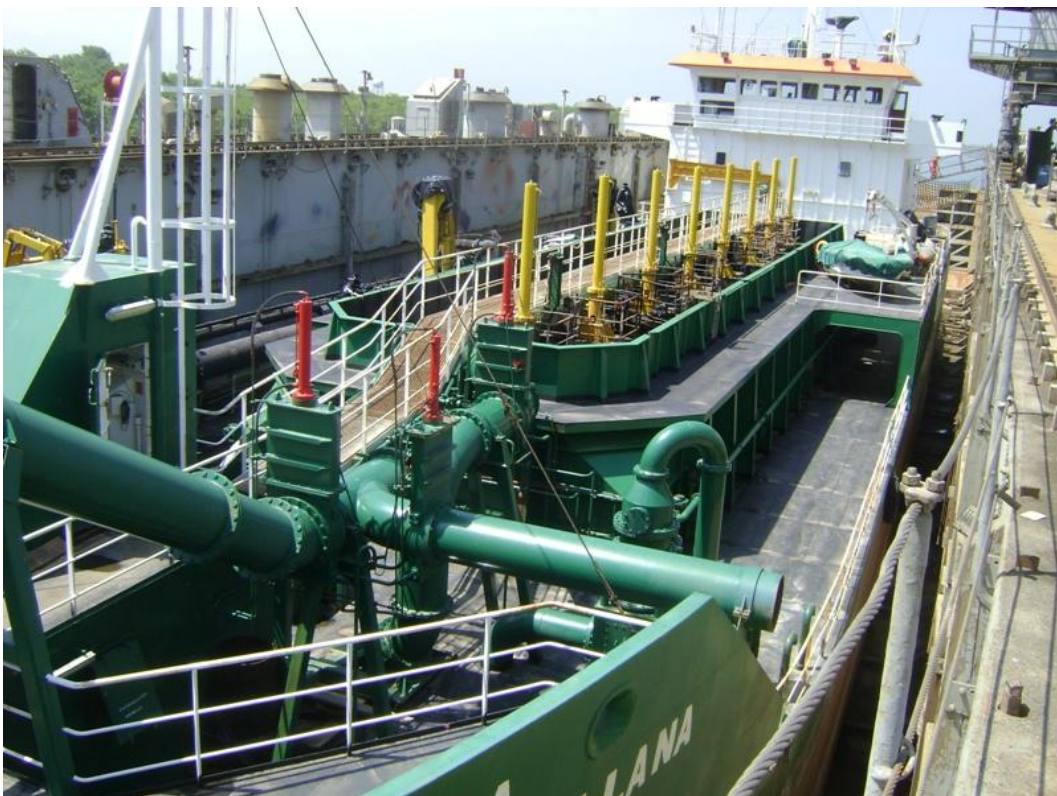
Fotografía 2. Aspecto general de Draga Francisco de Orellana sometida a trabajos de mantenimiento en el Dique de la Armada del Ecuador.

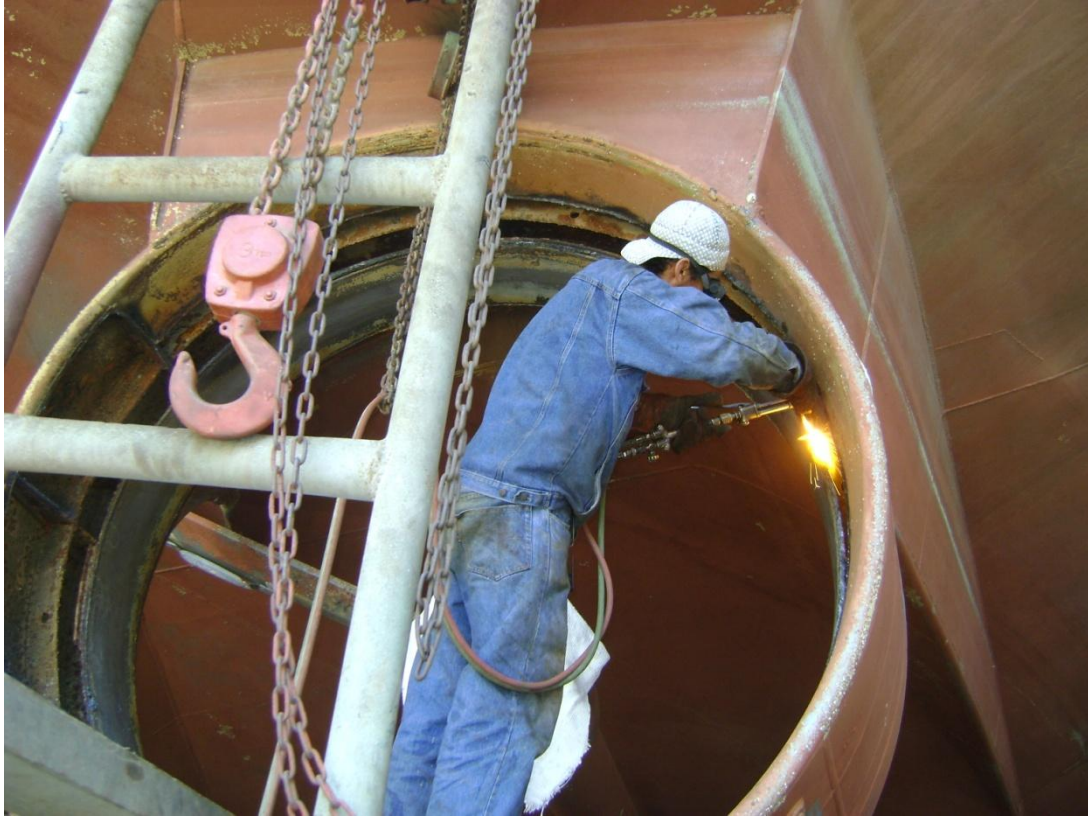
Fotografía 3. Trabajos de soldadura durante etapa de mantenimiento de la Draga Francisco de Orellana.

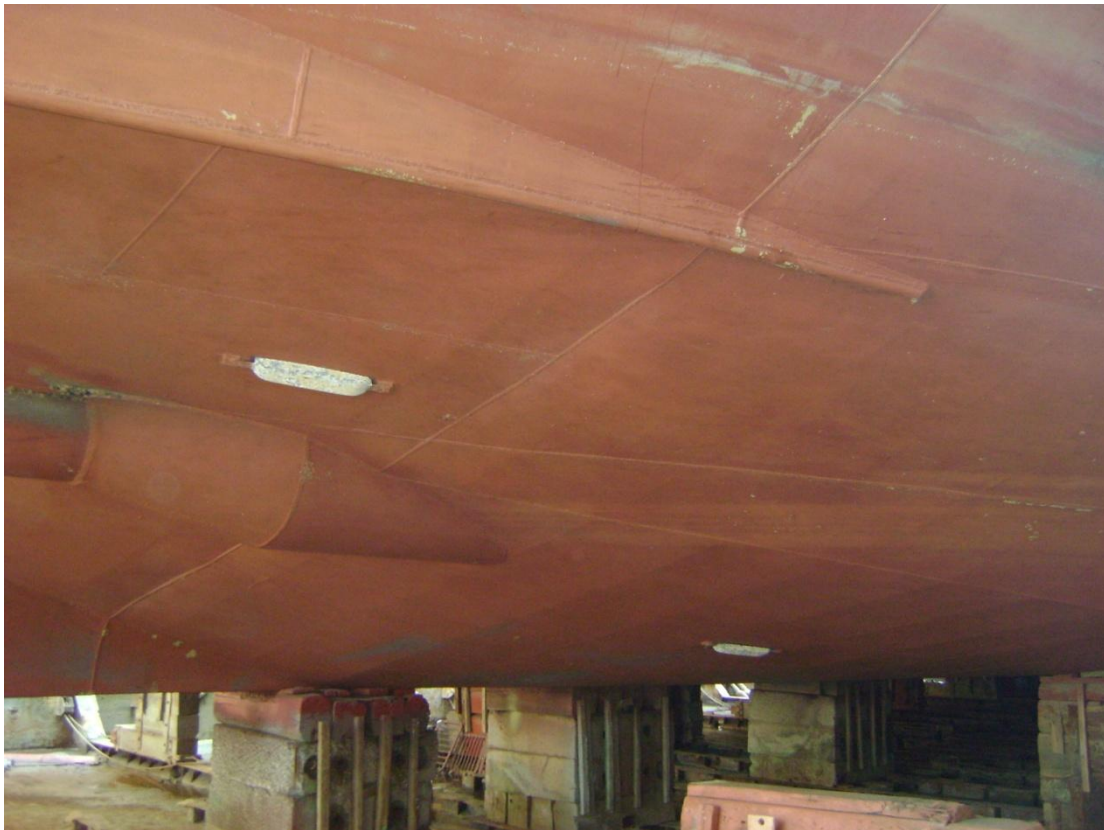
Fotografía 4. Vista general de distribución de ánodos de sacrificio (panes de zinc) para control de la corrosión del casco de la DRAFOR.
