**XV INFORME DE AUDITORIA AMBIENTAL DEL DRAGADO DE
MANTENIMIENTO DEL CANAL DE ACCESO AL PUERTO MARÍTIMO DE
GUAYAQUIL**

**Elaborado por: Centro de Estudios del Medio Ambiente de la ESPOL
Preparado para: Autoridad Portuaria de Guayaquil**

Guayaquil, Diciembre 2010

Período: Diciembre 2010

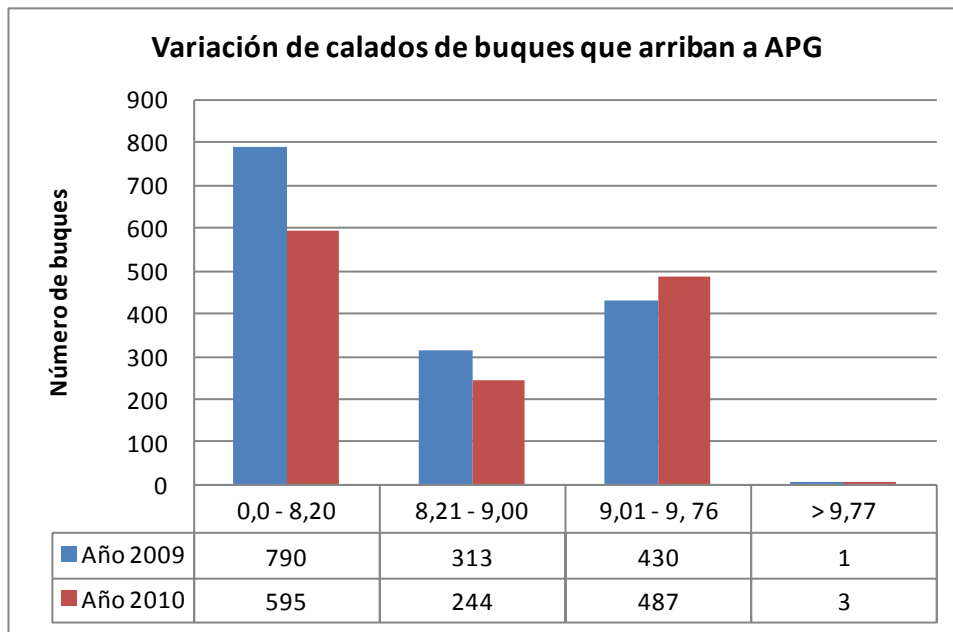
De manera similar, de 313 buques con calados en el rango de 8,21 a 9,00 m que atracaron en los muelles de APG en el 2009, esta cifra descendió a 244 buques en el año 2010. En contraste, de 430 arribos de buques del rango de 9,01 a 9,76 m del año 2009, se incrementó a 487 buques en el año 2010, representando un aumento del 11,70%. De igual manera para buques con calados mayores a 9,77m, de 1 buque en el 2009 pasó a 3 buques en el 2010. (Figura 1)

Figura 1. Comparación de calado de buques que arriban a los atracaderos de Autoridad Portuaria de Guayaquil

Estos registros estadísticos muestran la importancia para mantener expedito con suficiente profundidad y maniobrabilidad el canal de acceso al Puerto Marítimo de Guayaquil a través del dragado de mantenimiento, lo que da como resultado un mayor tráfico de naves internacionales con mayor calado con el que usualmente arribaban antes del inicio del dragado.

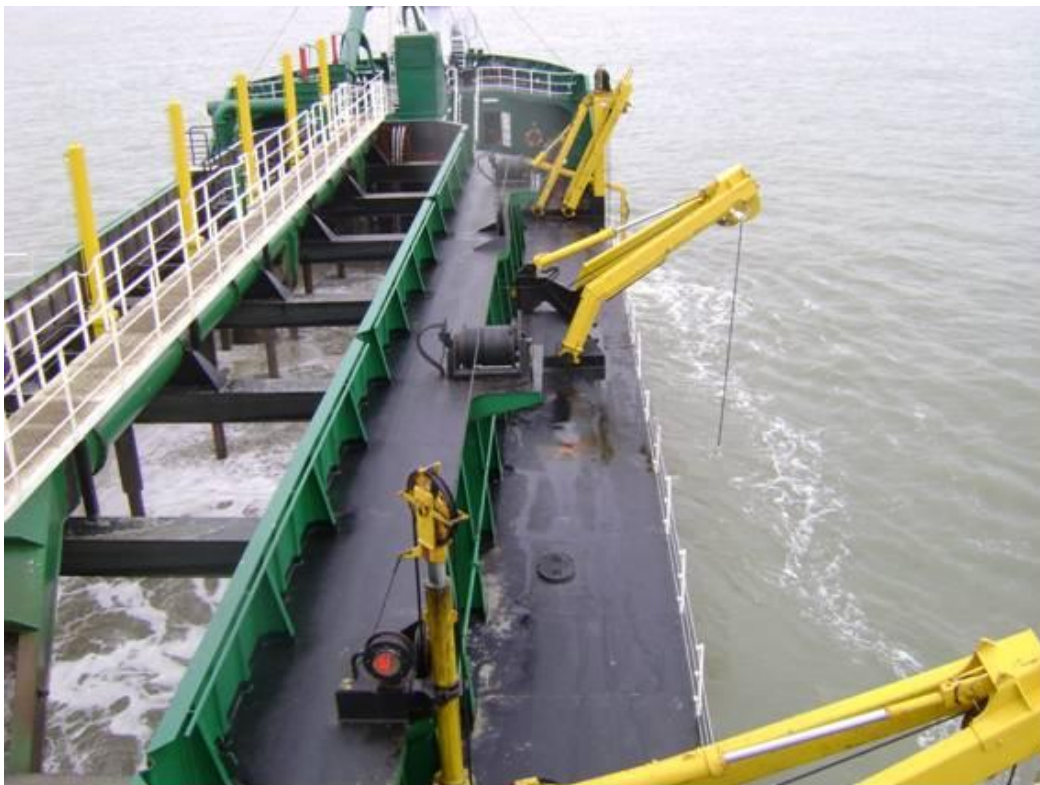
Fotografía 2. Dragage Francisco de Orellana (DRAFOR), en proceso de llenado de tolva, en sector de Boyas 44 a 48.
