**XX INFORME DE AUDITORIA AMBIENTAL DEL DRAGADO DE
MANTENIMIENTO DEL CANAL DE ACCESO AL PUERTO MARÍTIMO DE
GUAYAQUIL**

**Elaborado por: Centro de Estudios del Medio Ambiente de la ESPOL
Preparado para: Autoridad Portuaria de Guayaquil**

Guayaquil, Mayo 2011

Período: Mayo 2011

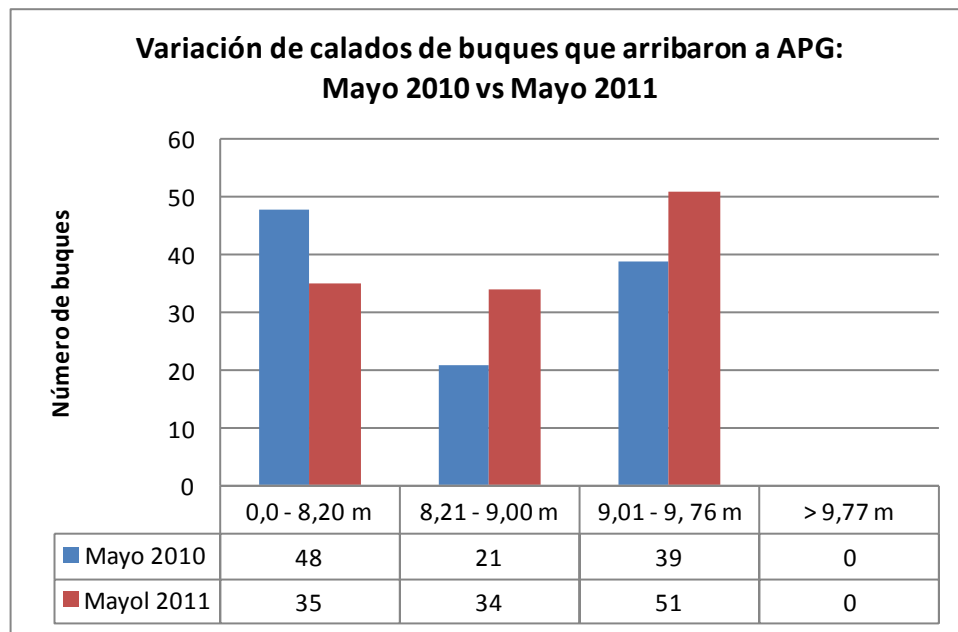
Figura 1. Comparación de calado de buques que arribaron a los atracaderos de Autoridad Portuaria de Guayaquil, periodo Mayo 2010 versus Mayo 2011

Calados de buques en Atracaderos de APG: Mayo 2010 vs Mayo 2011					
0,0 - 8,20 m	8,21 - 9,00 m	9,01 - 9,76 m	> 9,77 m	Total	Año
48	21	39	0	108	2010
35	34	51	0	120	2011

Rango de calado (metros) de buques arribados a muelles de APG						
0,0 - 8,20	%	8,21 - 9,00	%	9,01 - 9,76	%	> 9,77
48	100.00%	21	100.00%	39	100.00%	0
35	-27.08%	34	61.90%	51	30.77%	0

Estos registros estadísticos muestran la importancia para mantener expedito con suficiente profundidad y maniobrabilidad el canal de acceso al Puerto Marítimo de Guayaquil a través del dragado de mantenimiento, lo que da como resultado un mayor tráfico de naves internacionales con mayor calado con el que usualmente arribaban antes del inicio del dragado. (Ver Figura 1)

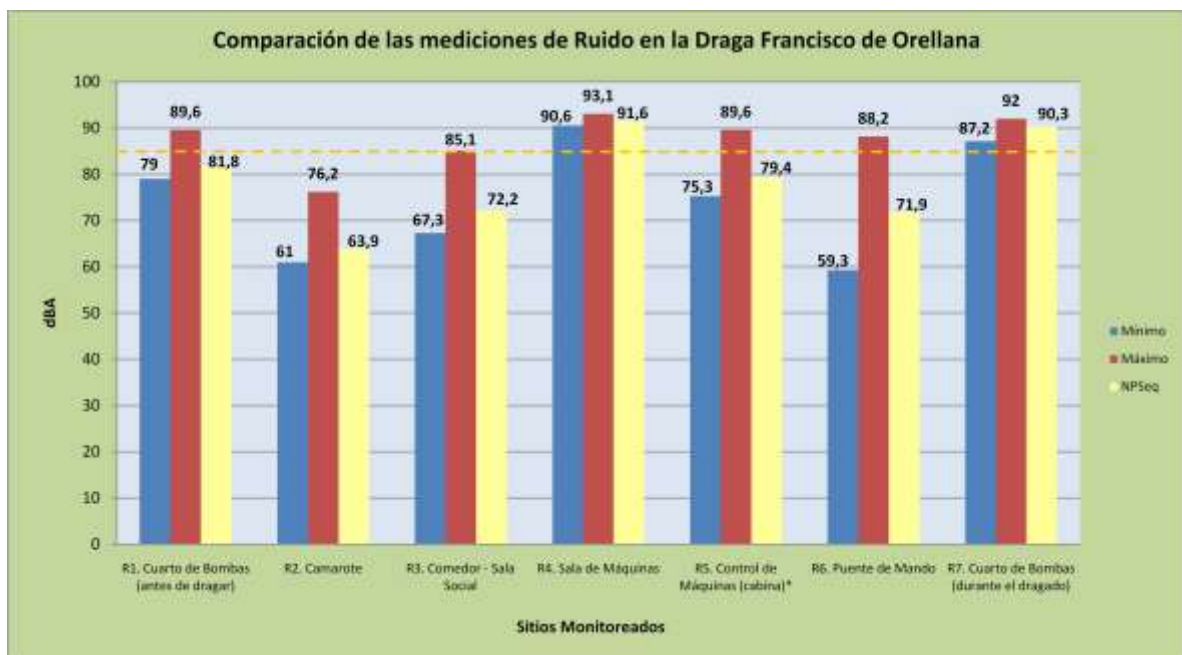
Punto	Lugar de Medición	NPSeq	Límite Máximo	Límite Mínimo	Límite Permissible	Hora
R1	Cuarto de Bombas (antes de dragar)	81,8	89,6	79,0	85	11H05
R2	Camarote	63,9	76,2	61,0	85	11H20
R3	Comedor - Sala Social	72,2	85,1	67,3	85	11H36
R4	Sala de Máquinas	91,6	93,1	90,6	85	11H49
R5	Control de Máquinas (cabina)*	79,4	89,6	75,3	85	12H00
R6	Puente de Mando	71,9	88,2	59,3	85	12H15
R7	Cuarto de Bombas (durante el dragado)	90,3	92,0	87,2	85	12h30

Figura 2. Comparación de las mediciones de Ruido en la Draga Francisco de Orellana (operativa)

Con los resultados obtenidos, se elaboró la Figura 2 que presenta la comparación de las mediciones de ruido con respecto al valor referencial establecido en las normas, observándose que se encuentran dentro de los valores permisibles.

En los puntos R1 (Cuarto de Bombas antes de dragar), R4 (Sala de Máquinas), R5 (Control de Máquinas), y R7 (Cuarto de Bombas durante el dragado), los NPSeq se mantienen por encima del límite establecido en el *Reglamento de Seguridad y Salud de Trabajadores, Decreto Ejecutivo 2393, Registro Oficial 565 de 17 de Noviembre de 1986, Art. 55 Num 6*, que es de 85 dBA. Estas mediciones están acorde a la naturaleza del diseño y funcionamiento de la draga, mientras que en las zonas operativas claves, identificadas como R2 (Camarote), R3 (Comedor - Área Social) y R6 (Puente de Mando), los niveles detectados están por debajo de los límites permisibles, lo que permite un adecuado manejo de la situación. Por otro lado, se observó que tanto en el punto R1 (Cuarto de Bombas) y R4 (Sala de Máquinas) se dispone de elementos de protección auditivos para el personal, así como de la señalética como medida de prevención de riesgos a la salud.

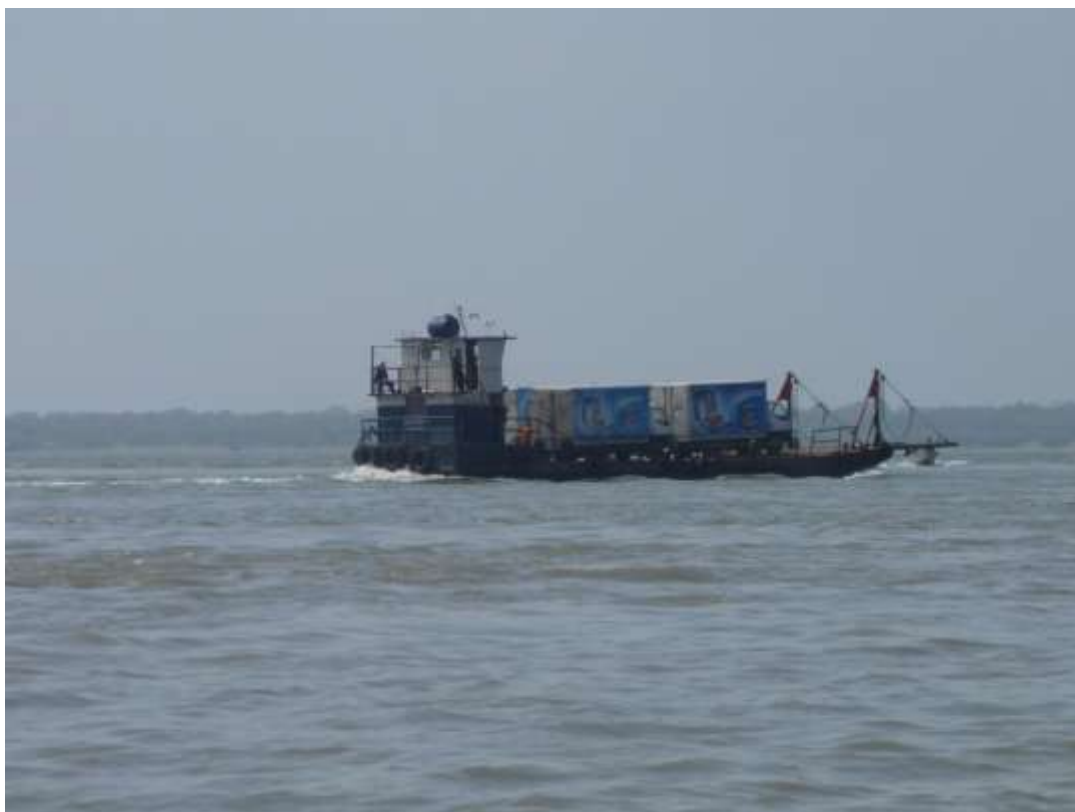
Fotografía 1. Navegación de una gabarra con furgones, a un costado de la draga Francisco de Orellana, en el Canal de Acceso al Puerto Marítimo de Guayaquil.

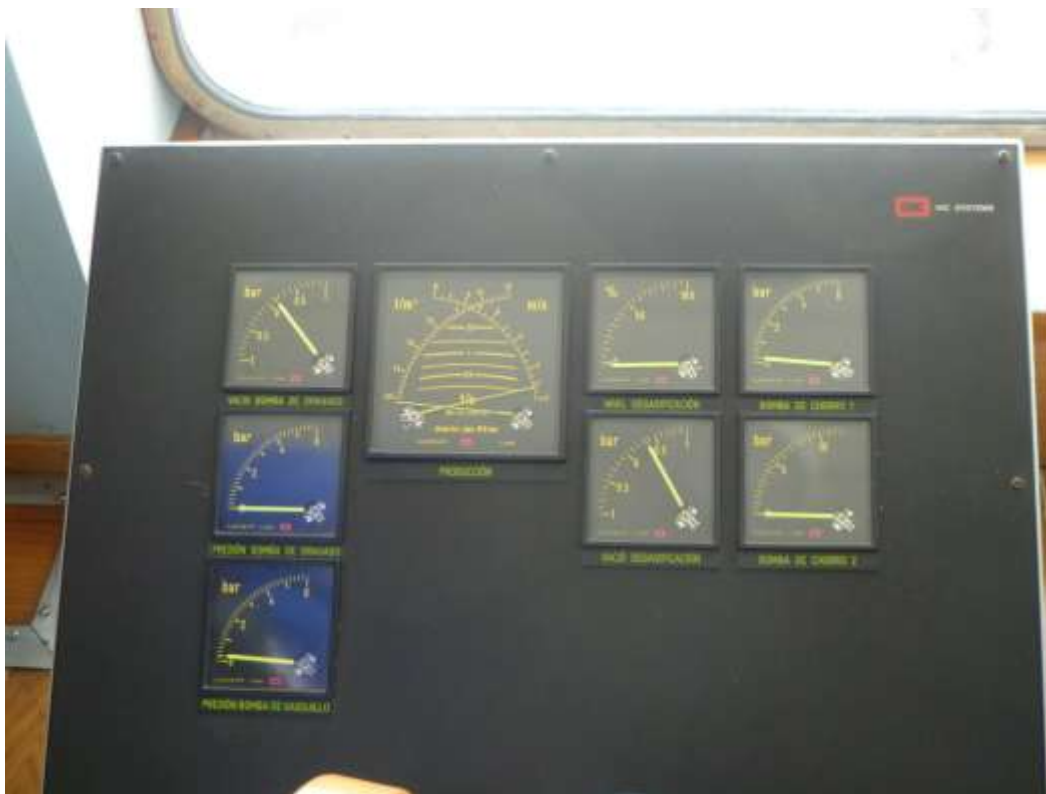
Fotografía 3. Panel de control de parámetros de dragado, ubicado en el puente de mando de la Draga Francisco de Orellana.

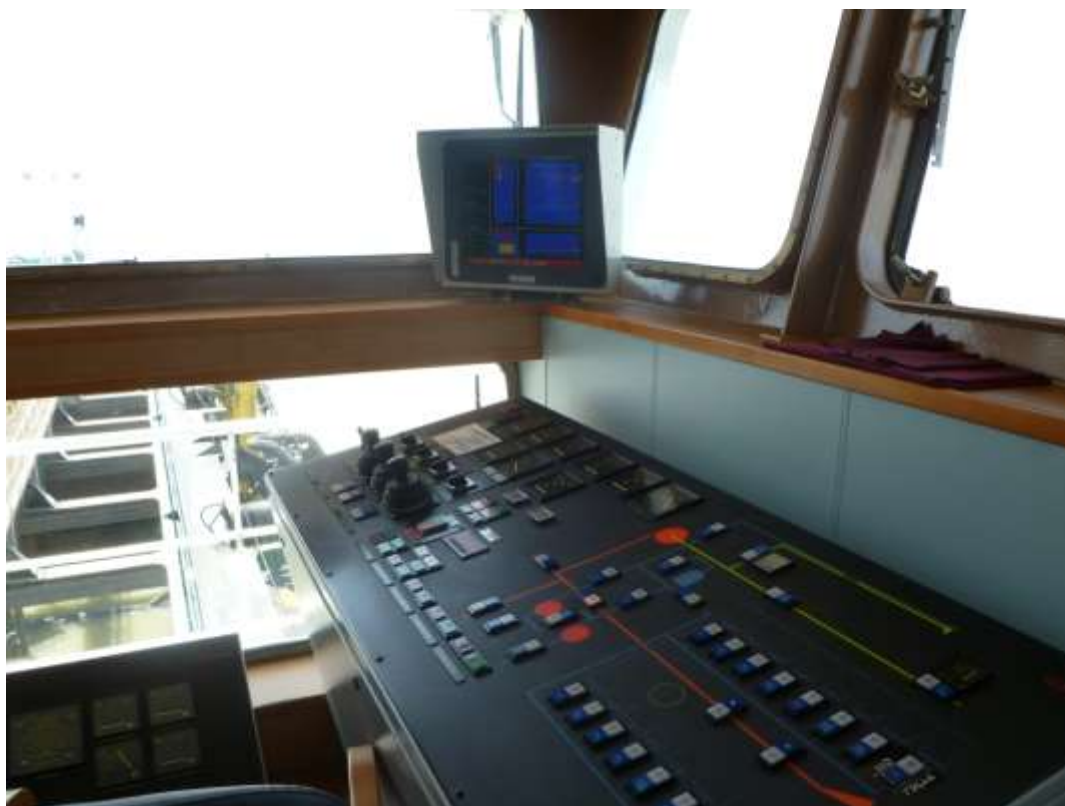
Fotografía 4. Vista lateral del panel de control, ubicado en el puente de mando de la Draga Francisco de Orellana.

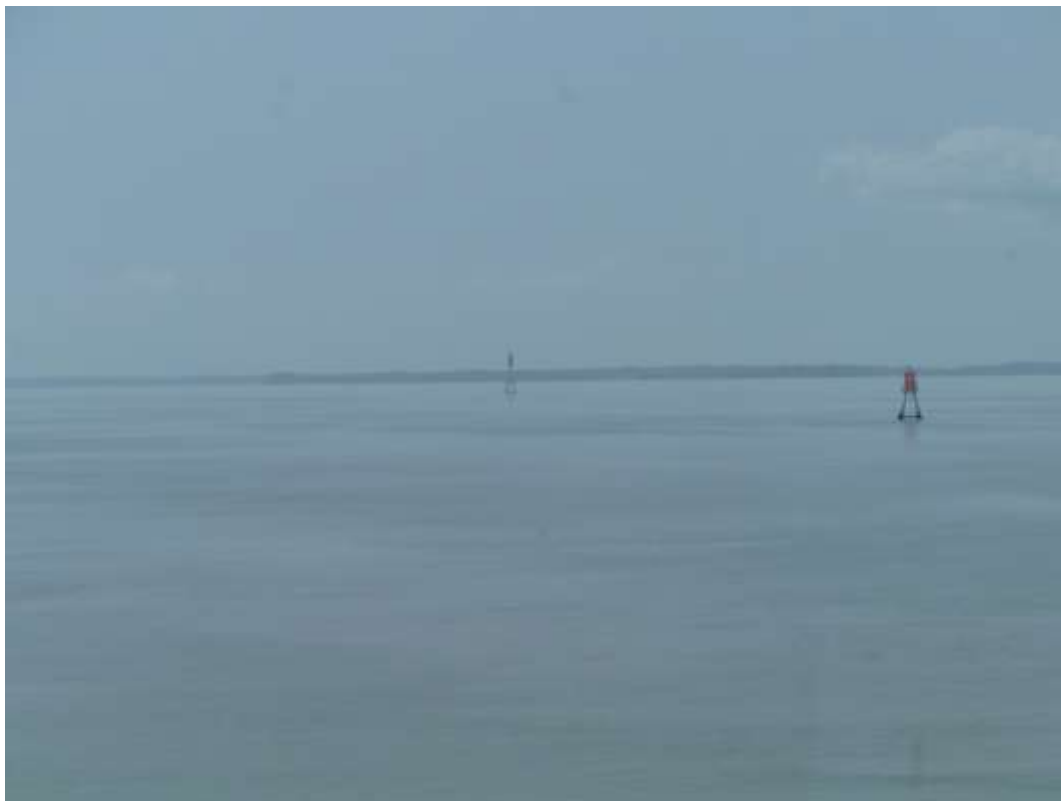
Fotografía 5. Vista de una de las enfiladas ubicadas en el Canal de acceso al Puerto Marítimo de Guayaquil, cerca del sector de dragado de la Boya 39.

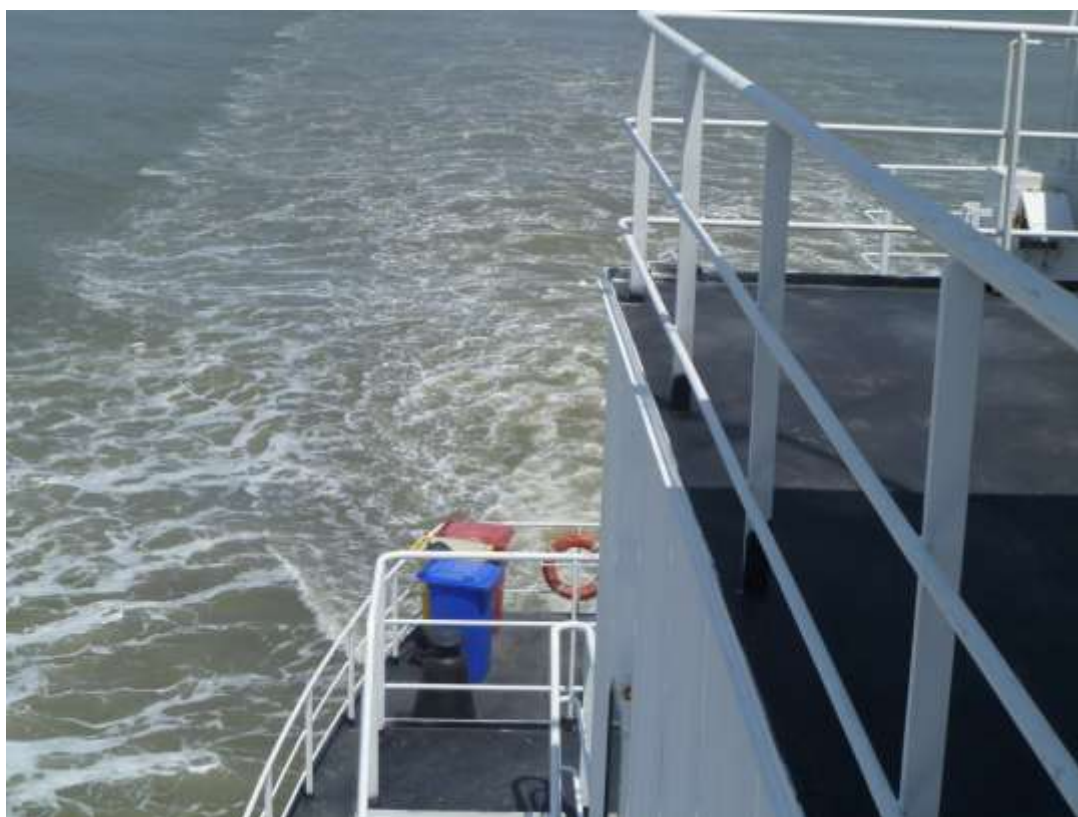
Fotografía 6. Ubicación de los tachos para recolección de desechos sólidos a bordo de la Draga “Francisco de Orellana”.

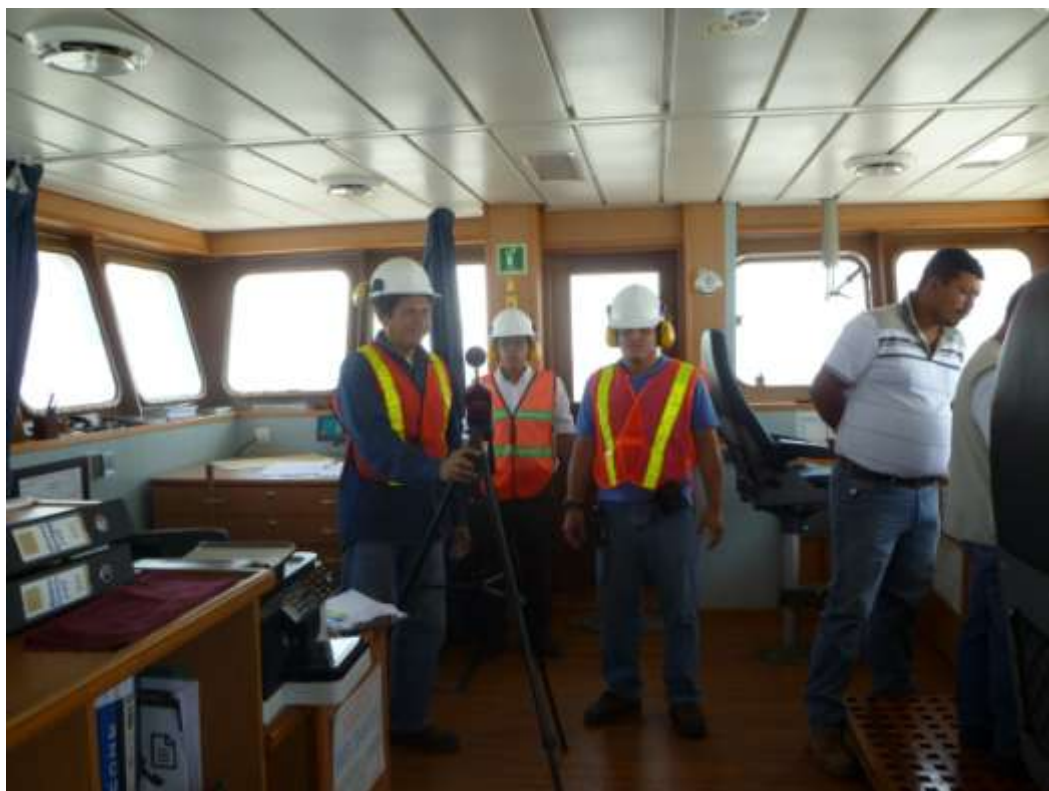
Fotografía 8. Personal del Centro de Estudios del Medio Ambiente CEMA-ESPOL realizando mediciones de ruido en el puente de mando de Draga “Francisco de Orellana”.

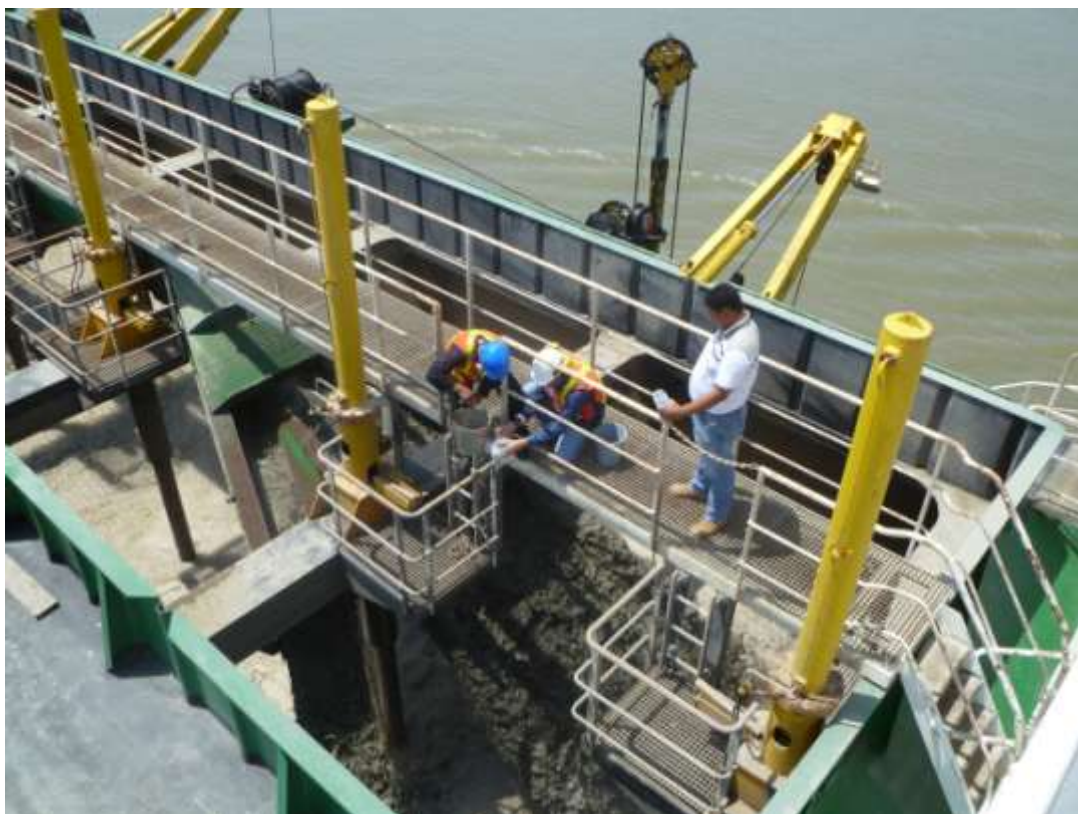
Fotografía 9. Recolección de muestras de sedimentos en una de las tolvas de la Draga “Francisco de Orellana”, durante el proceso de dragado.

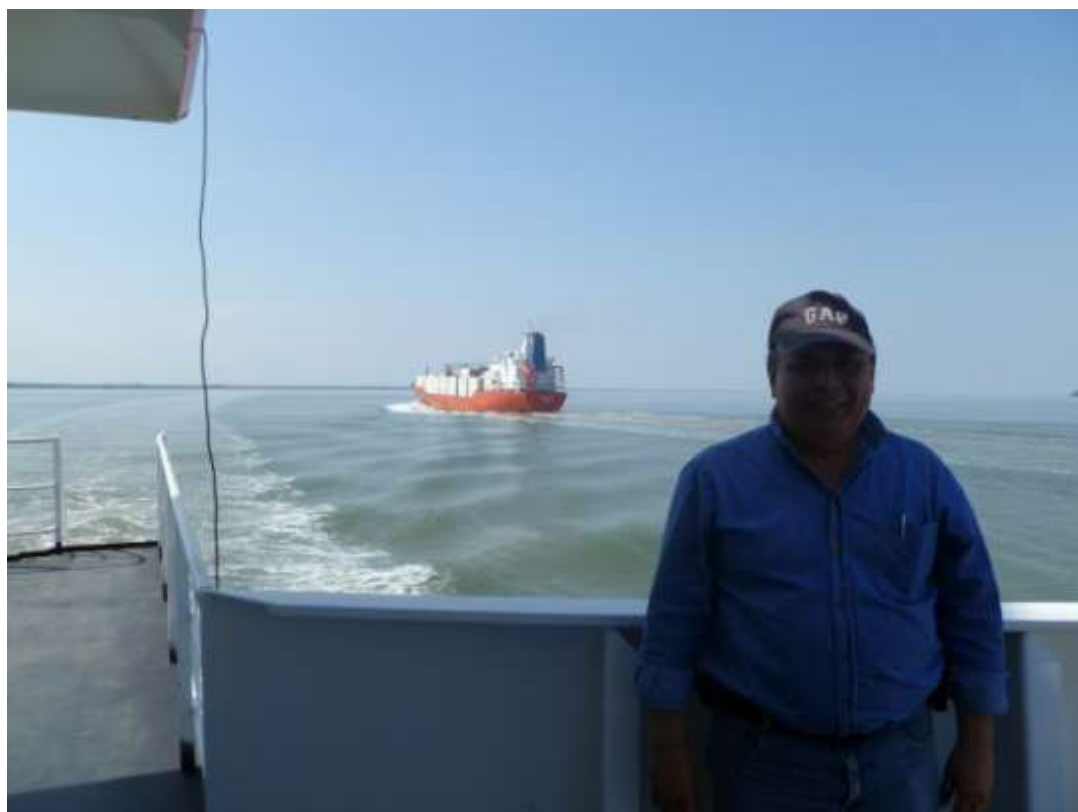
Fotografía 10. Paso de un buque porta contenedores por una de las bandas de la Draga “Francisco de Orellana”, durante el proceso de dragado.
