**X INFORME DE AUDITORIA AMBIENTAL DEL DRAGADO DE
MANTENIMIENTO DEL CANAL DE ACCESO AL PUERTO MARÍTIMO DE
GUAYAQUIL**

Elaborado por: Centro de Estudios del Medio Ambiente de la ESPOL
Preparado para: Autoridad Portuaria de Guayaquil

Guayaquil, Julio 2010

Período: Julio 2010

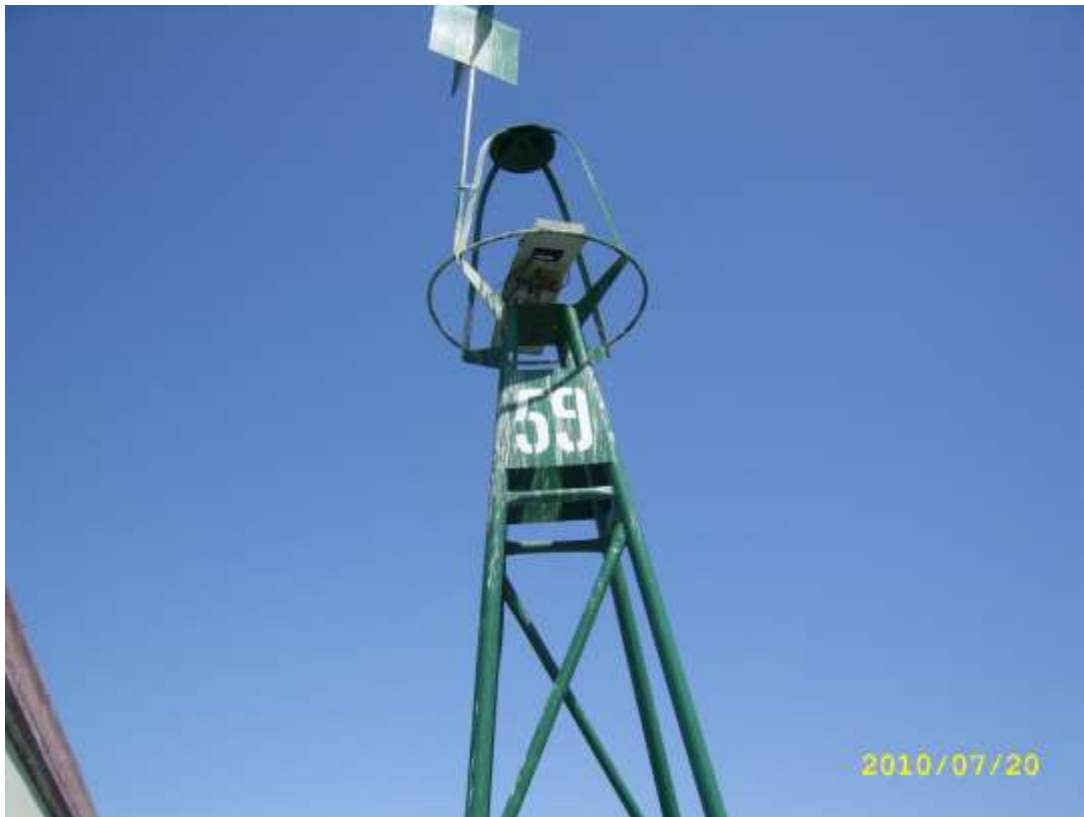
Fotografía 1. Aspecto de la Boya No. 59, que es una de las estaciones para el muestreo de bivalvos en el Canal de Acceso al Puerto Marítimo de Guayaquil

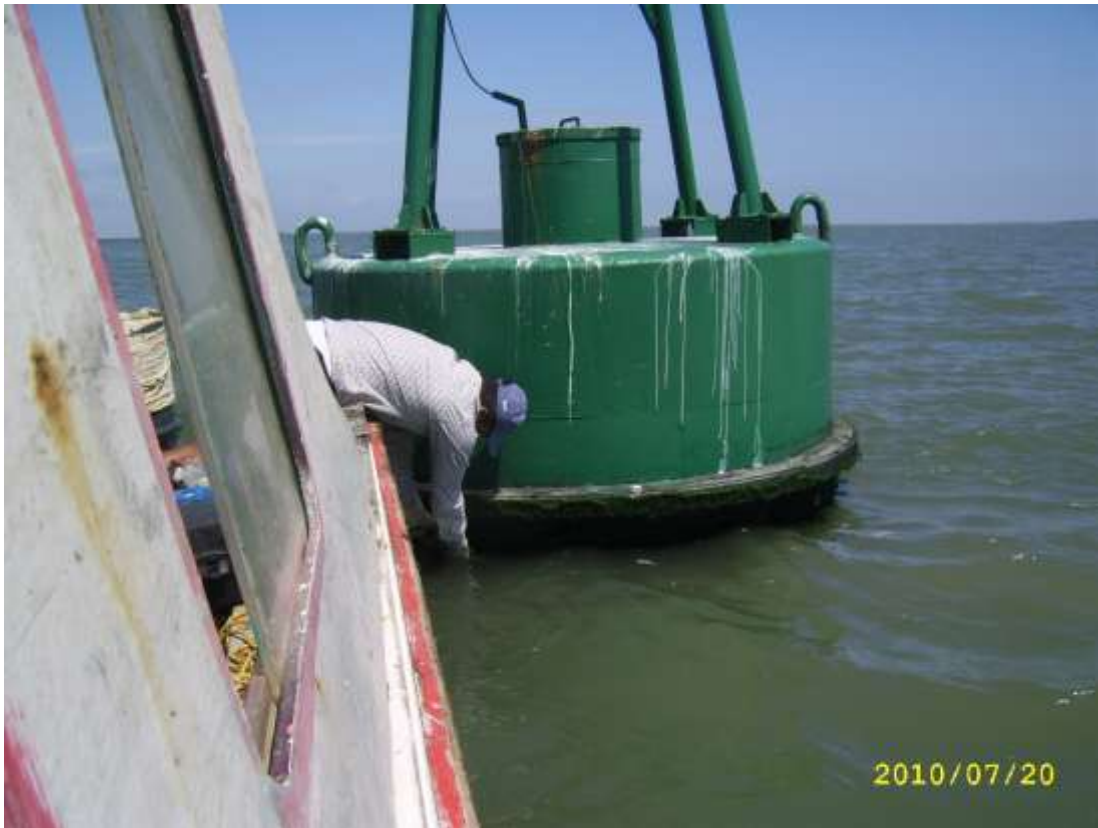
Fotografía 2. Proceso de recolección de muestras de bivalvos de la Boya No. 59

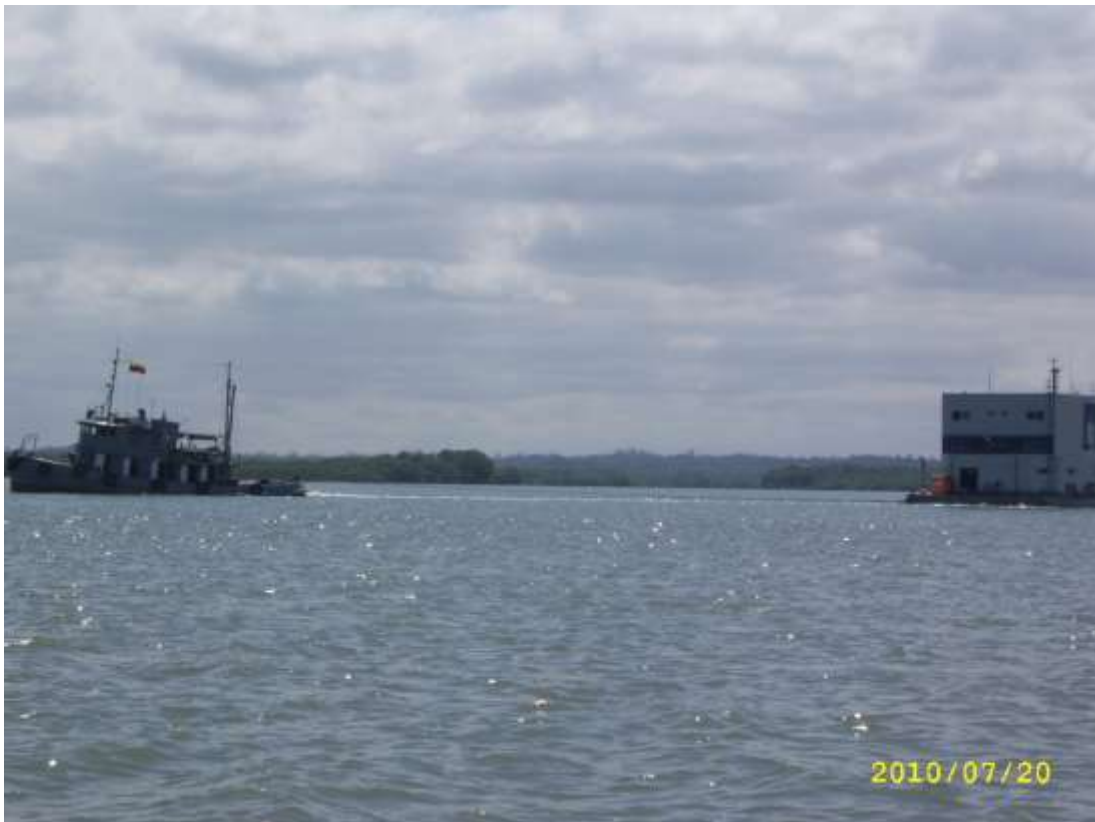
Fotografía 3. Remolcador de la Armada Nacional halando una plataforma flotante del Sistema de Seguridad Marítima, por el sector de dragado entre Boyas 51 a 54.

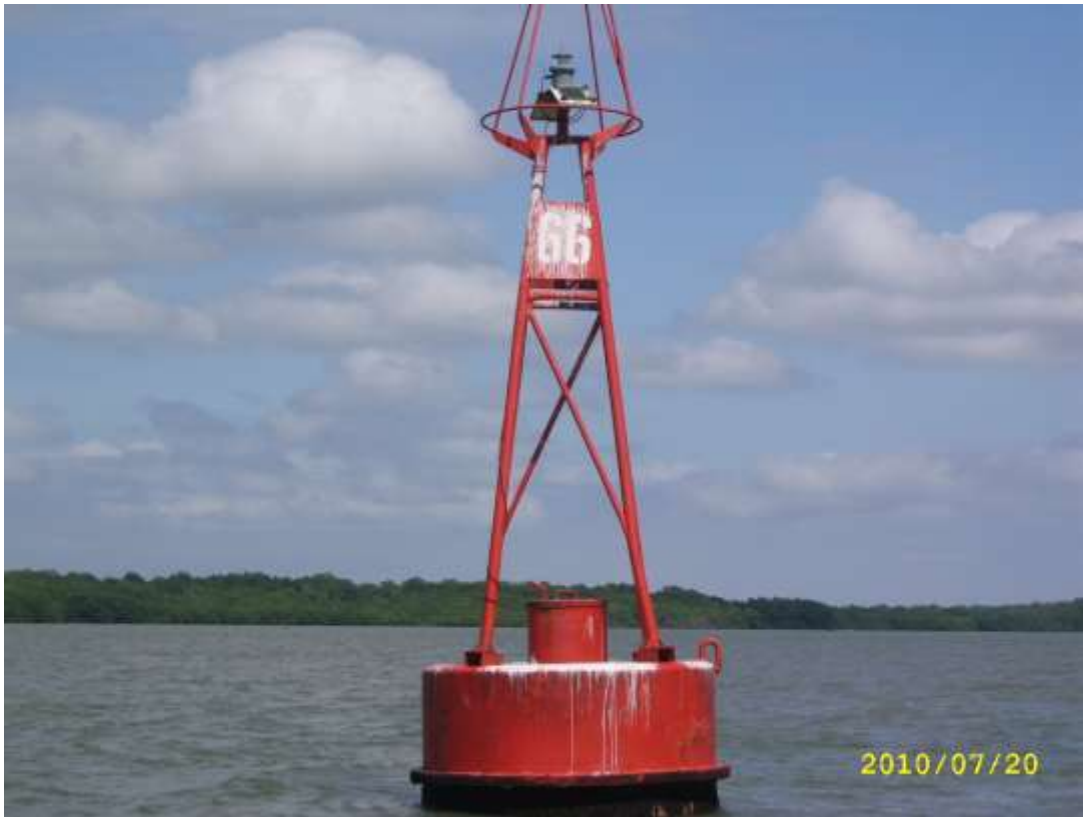
Fotografía 4. Aspecto de la Boya No. 66, que es una de las estaciones de monitoreo ambiental del Dragado del Canal de Acceso al Puerto Marítimo de Guayaquil.

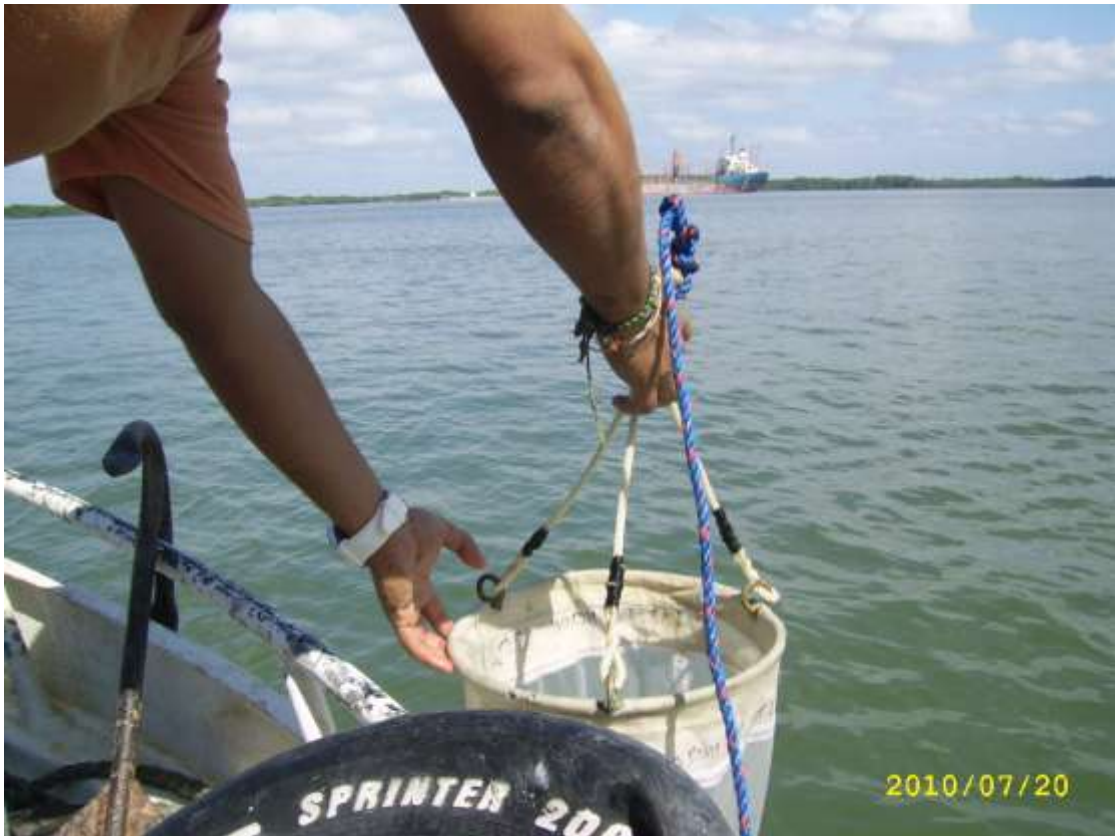
Fotografía 5. Aparejos para el proceso de arrastre para el monitoreo del componente biótico en sector de la Boya 66 del Canal de Acceso al Puerto Marítimo de Guayaquil.

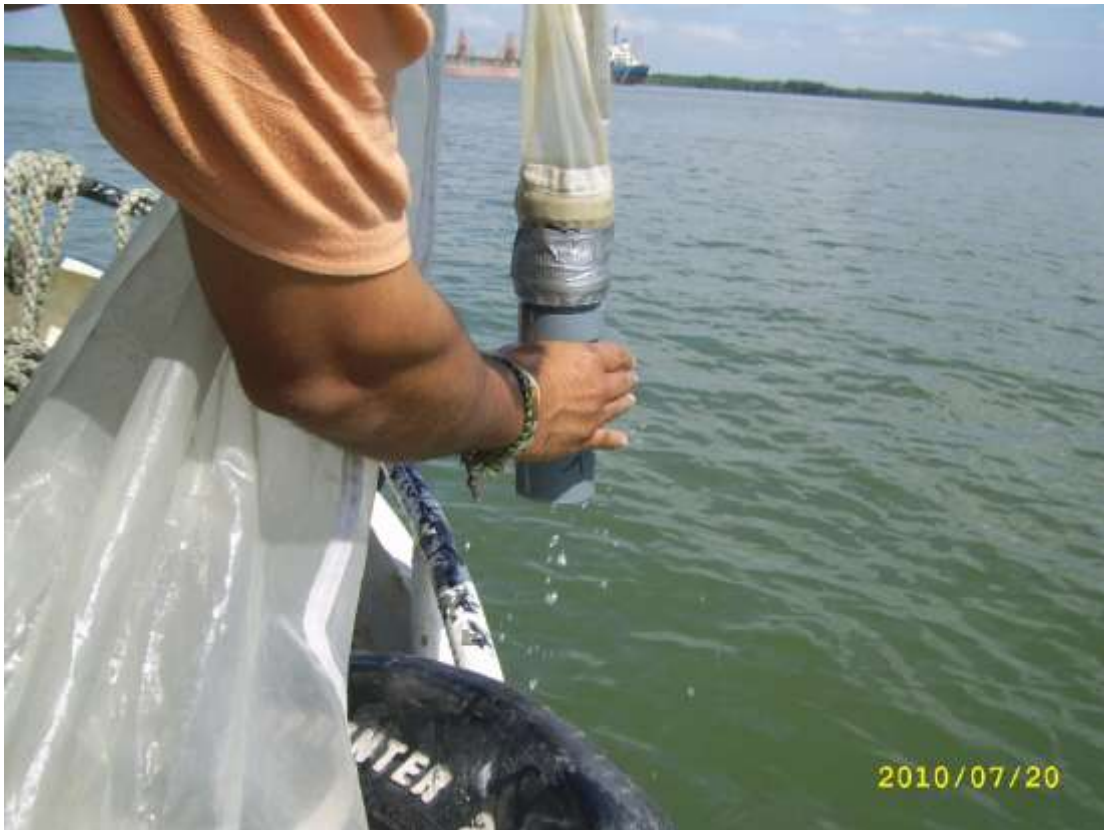
Fotografía 6. Recolección de zooplancton en sector de la Boya 66 del Canal de Acceso al Puerto Marítimo de Guayaquil.
