IV INFORME DE AUDITORIA AMBIENTAL DEL DRAGADO DE MANTENIMIENTO DEL CANAL DE ACCESO AL PUERTO MARÍTIMO DE GUAYAQUIL

Elaborado por: Centro de Estudios del Medio Ambiente de la ESPOL
Preparado para: Autoridad Portuaria de Guayaquil

Guayaquil, Enero 2010

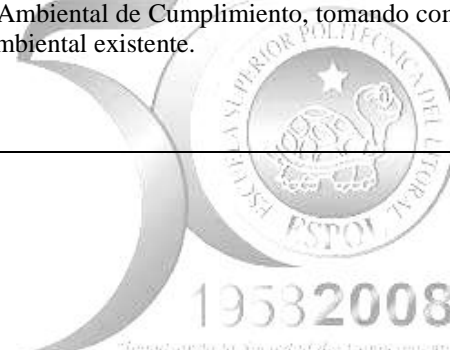
Código	Criterios	Conformidad o NC	Observaciones y/o Recomendaciones
AAE-OPD	OPERACIONES DE DRAGADO		(Si la calificación es NC- o NC+, especificar el/los sitio(s))
AAE-OPD-10	Un año después de iniciar el dragado principal, coincidiendo con la finalización del mismo, se procederá a realizar la Auditoría Ambiental de Cumplimiento, siguiendo el Art. 60, Capítulo IV – Título III del Libro VI del TULAS – De la Calidad Ambiental. Esta tarea estará a cargo del Consultor Ambiental y consistirá en verificar el desarrollo del Plan de Manejo Ambiental. Referencia: PMA, Medida DP 10	C	Al año de haber iniciado las operaciones del dragado principal de canal de acceso al Puerto Marítimo de Guayaquil, se cumplió con la Auditoría Ambiental de Cumplimiento, tomando como base el Plan de Manejo Ambiental existente.
AAE-OPD-11	<p>Verificar si se cumple el Plan de Abandono. Dentro de las unidades de la Armada se conoce como Zafarrancho de Abandono. El procedimiento a seguir durante emergencias de esta tipo es el siguiente:</p> <ul style="list-style-type: none"> ▪ Al presentarse una situación de emergencia que requiera que se abandone el buque, sonará la alarma general de emergencia conocida por el personal abordado. ▪ Todo el personal deberá acudir al lugar de reunión, que está ubicado bajo cubierta de botes, y el oficial a cargo reportará las novedades al Comandante. ▪ El Comandante toma conocimiento de la asistencia del personal, en caso de ausencia de alguien, de inmediato se ordenará su búsqueda y rescate. ▪ El Comandante dará la orden verbal de abandonar el buque. ▪ La tripulación procederá de acuerdo al zafarrancho general de abandono. <p>Para estos casos se cuenta con los siguientes equipos y materiales: dos botes de rescate, balsas, equipos de comunicación, agua, mantas, víveres enlatados, entre otros. Referencia: PMA, Sección 8.8.1.</p>	C

<p>Al momento de la inspección abordó se ha verificado la existencia del Plan de Abandono (Zafarrancho de Abandono en el lenguaje de la Armada). Se acordó que todos los zafarranchos se registren en la bitácora de la draga, lo cual se mantiene.</p>

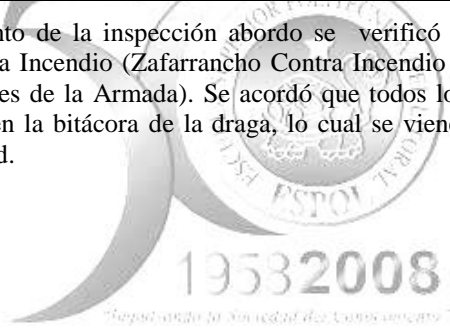
Código	Criterios	Conformidad o NC	Observaciones y/o Recomendaciones
AAE-OPD	OPERACIONES DE DRAGADO		(Si la calificación es NC- o NC+, especificar el/los sitio(s))
AAE-OPD-12	<p>Verificar si se cumple el Plan Contra Incendios de acuerdo al siguiente procedimiento: El tripulante que detecte un incendio, activará la alarma y tomarán acciones iniciales para tratar de combatir el conato de incendio. En caso contrario, suena la alarma. Todo el personal acudirá al lugar de reunión (bajo la cubierta de botes), donde se conformarán las partidas contra incendio y el oficial a cargo reportará las novedades al Comandante.</p> <p>Se preparan dos investigadores con traje contra incendio y línea de vida, quienes entrarán al área del incendio e informarán acerca de: sus causas y proporciones, tipo de incendio, búsqueda, rescate y condición del personal perdido y otros peligros. Se brinda primeros auxilios al personal rescatado y a quién lo necesite. Las partidas combatirán el incendio de acuerdo al cuadro de zafarrancho.</p> <p>En caso que el incendio sea en máquinas y no se lo pueda controlar, el jefe de escena informará al Jefe de Máquinas, quien activará el sistema de CO² previa orden del Comandante, verificando la evacuación del personal de la sala de máquinas. Cuando el incendio esté controlado se informará al Comandante. Referencia: PMA, Sección 8.8.2.</p>	C	<p>Al momento de la inspección abordo se verificó la existencia del Plan contra Incendio (Zafarrancho Contra Incendio en el lenguaje de las unidades de la Armada). Se acordó que todos los zafarranchos se registren en la bitácora de la draga, lo cual se viene cumpliendo con regularidad.</p>
